## ESTUDO DA SENSITIZAÇÃO EM AÇOS INOXIDÁVEIS AISI 321 QUE OPERAM EM REFINARIA DE PETRÓLEO EM TEMPERATURAS ENTRE 500 E 600<sup>o</sup> C.

### Resumo

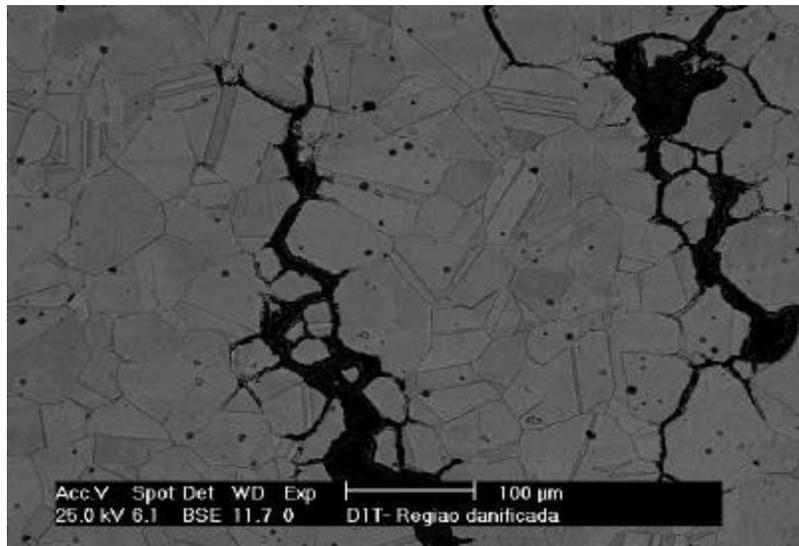
A micrografia apresentada na figura 1 é de uma amostra retirada da seção transversal de um tubo de aço inoxidável AISI-321 numa região onde houve rompimento durante a operação. O aspecto da micrografia mostra um caso clássico de corrosão sob tensão com exposição a um ambiente agressivo, no caso o ácido politiônico.

Figura 1 Aspecto de amostra retirada de tubo de aço AISI-321 retirado próximo a região rompida.

Pela análise das figuras pode-se concluir que a falha do tubo se deu por um processo clássico de corrosão sob tensão associado a um ambiente extremamente agressivo de ácido politiônico. Os carbonetos no contorno de grão existem fora da área danificada e são provavelmente formados pela exposição na faixa de temperatura de sensitização após resfriamento lento de temperatura elevada que pode ser tanto resultado de um processo de soldagem quanto uma falha na operação.

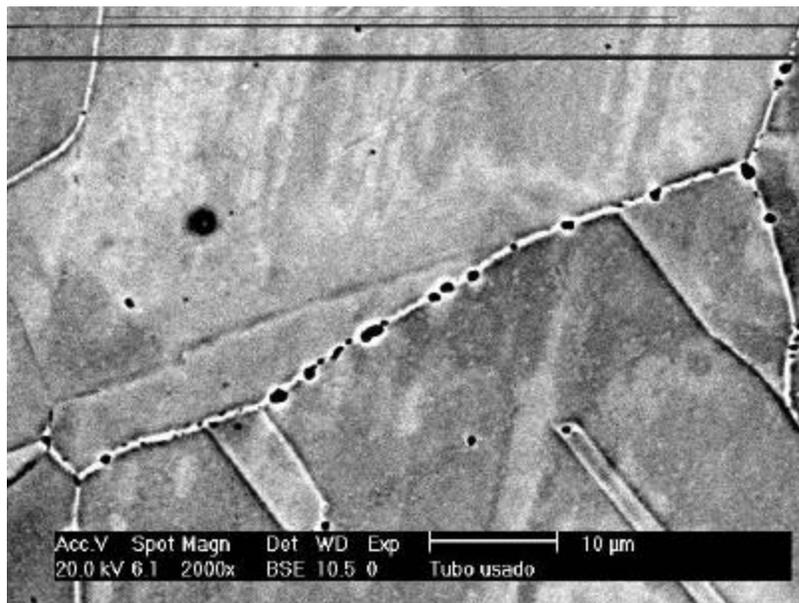
Se percorrermos o tubo acidentado e observarmos regiões afastadas da área de rompimento longe de qualquer junta soldada verificaremos a existência de carbonetos no contorno de grão (figura 2). Estes carbonetos de cromo tem ao seu redor uma área de cerca de 300 nm de largura que se caracteriza por ser uma região mais pobre em cromo [4] e com baixa resistência ao processo de corrosão sob tensão quando em presença de ácido politiónico [5].

Figura 2 Presença de carbonetos no contorno de grão em amostra de tubo de aço AISI-321 retirado distante da região rompida.

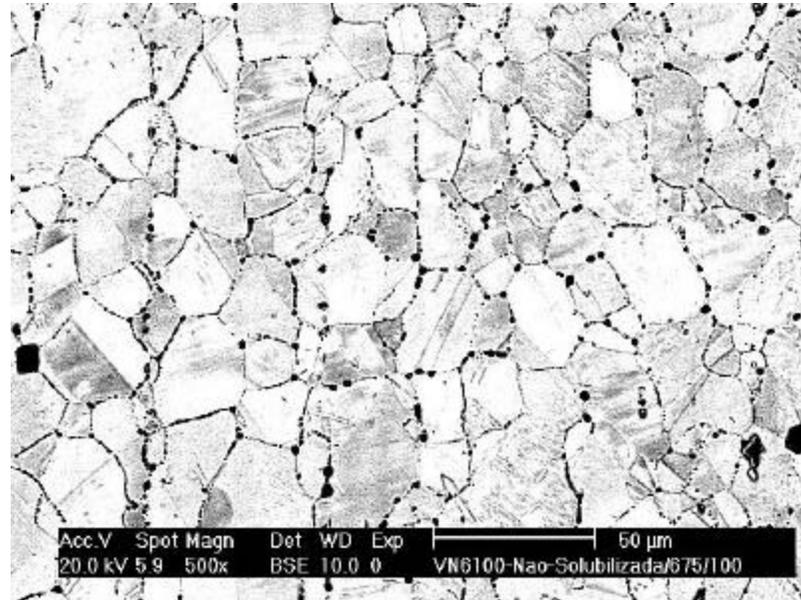
As figuras 3 e 4 mostram respectivamente o efeito da exposição ao ar na temperatura de 675° C e 775° C por 100 horas de amostras retiradas de um tubo novo de AISI-321. Pode ser observado o grande número de carbonetos nos contornos de grão indicando que mesmo sem a presença de ambiente agressivo haverá a sensitização.

Figura 3 Presença de carbonetos no contorno de grão em amostra de tubo de aço AISI-321 retirado um tubo novo e submetido 100 horas a 675° C.

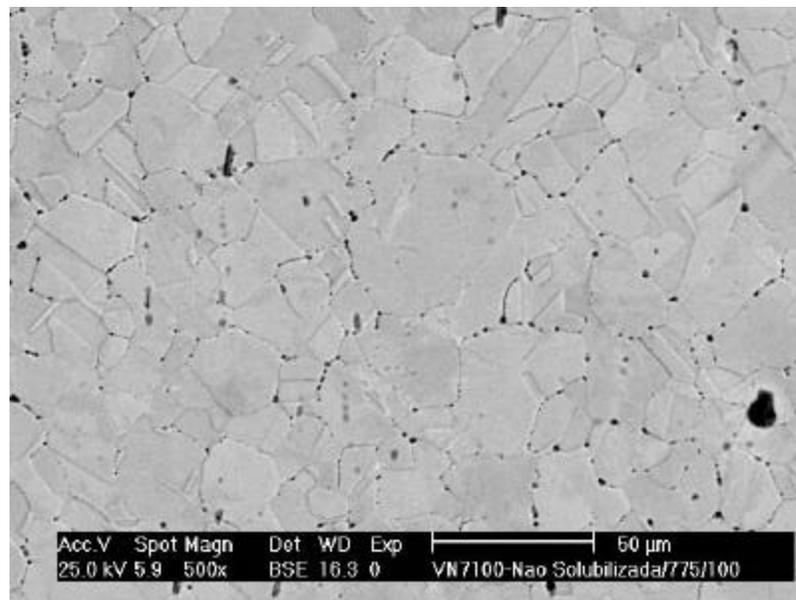
Figura 4 Presença de carbonetos no contorno de grão em amostra de tubo de aço AISI-321 retirado um tubo novo e submetido 100 horas a 775° C.

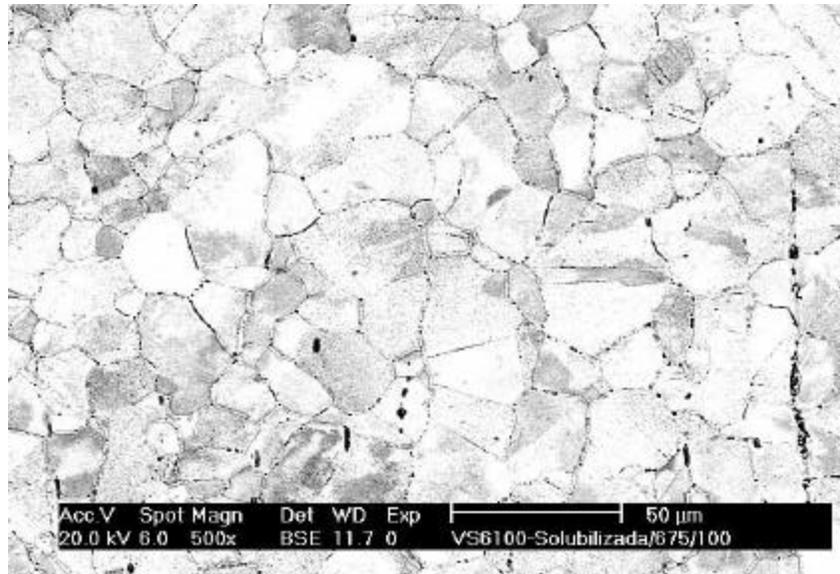
O efeito do tratamento térmico de solubilização a 1050° C é mostrado na figura 5. Uma amostra retirada de um tubo novo, solubilizada por 1 hora e 15 minutos na temperatura de 1050° C seguido de resfriamento rápido e posteriormente exposta por 100 horas a 675° C, apresenta uma redução de carbonetos no contorno de grão mas não os elimina por completo.

Figura 5- Aspecto de uma amostra exposta 100 horas na temperatura de 675° C após um processo de solubilização numa temperatura de 1050° C por hora e 15 minutos.
