**ESTUDO DA SOLDAGEM DO AÇO INOXIDÁVEL
AUSTENÍTICO TP 347H PARA PREVENIR A CORROSÃO
LOCALIZADA "GUME DE FACA"**

Dissertação apresentada ao Programa de Pós-Graduação em Engenharia Mecânica da
Universidade Federal de Santa Catarina, como requisito para a obtenção do título de
Mestre em Engenharia Mecânica

During a MVC (vinyl mono-chloride) industrial plant maintenance turnaround, a cross section weld failure was evidenced in an old maintenance junction of an stretch nipple of new tube with original tubes of the EDC (dichloroethane) pyrolysis furnace - all of them in austenitic stainless steel ASME SA-213 TP 347H, Columbium (Niobium) stabilized.

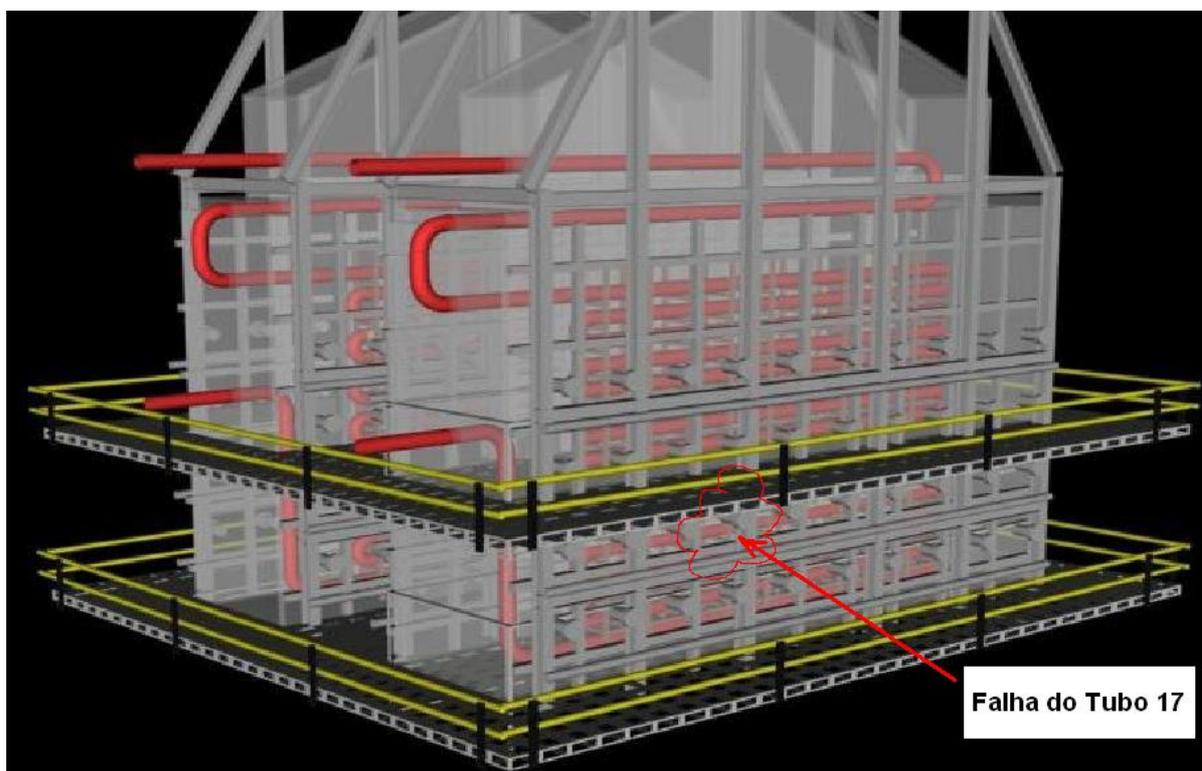
O forno de EDC (dicloroetano) - F-1401B da planta industrial de MVC (mono-cloreto de vinila) da Unidade de Negócio Vinílicos da Braskem, em Alagoas é composto de uma serpentina de 22 tubos, de 16 m de comprimento cada, dispostos horizontalmente em uma caixa retangular com conjuntos de 80 queimadores dispostos em quatro diferentes elevações das duas paredes laterais. Ver desenho simplificado com a disposição dos tubos na Figura 01.

Figura 1 - Forno F-1401B BRASKEM UN VINÍLICOS / AL

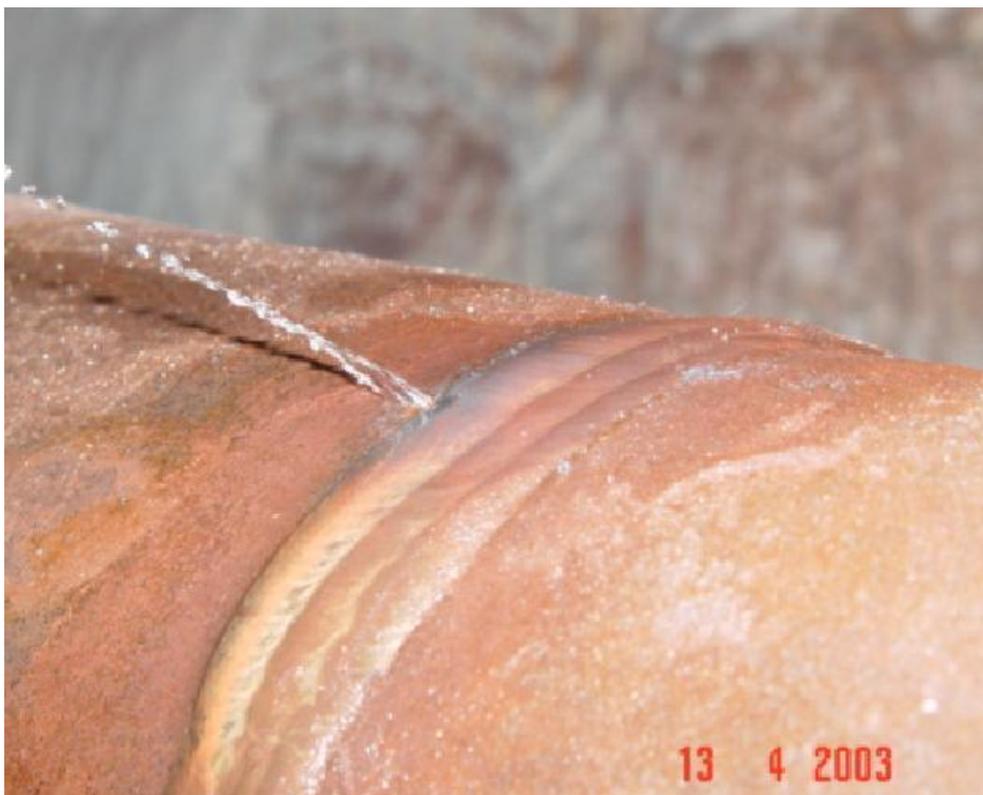
Durante a despressurização dos tubos ao término do teste hidrostático realizado em abril/2003, foi constatado um vazamento através de uma falha passante no tubo-17 (fileira-17), em uma solda de manutenção antiga de junção de um trecho de tubo mais novo com tubos originais do equipamento; todos de aço inoxidável austenítico TP 347H. Ver Figuras 01 e 02.

Figura 2 – Vazamento no Tubo-17 solda-1 (tubo de 150 mm de diâmetro)

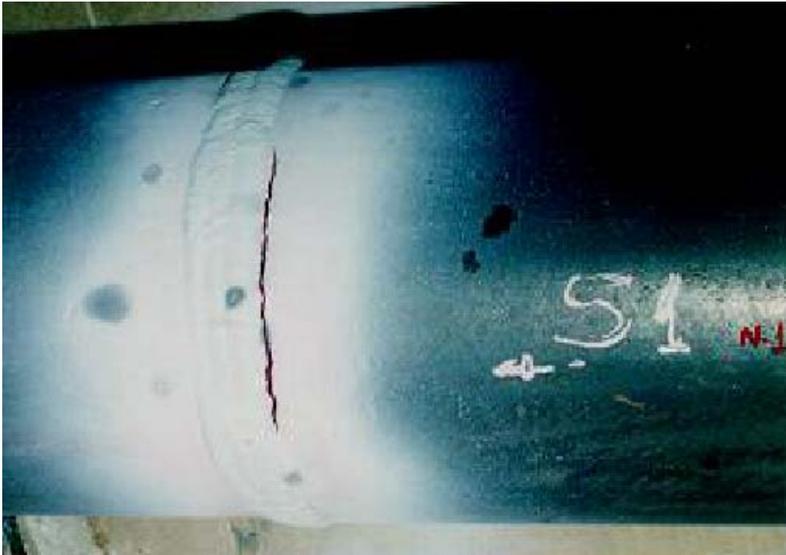
A falha do Tubo 17 deveu-se ao ataque corrosivo, de forma intergranular (IGC), numa faixa bem estreita de dissolução e reprecipitação de carbonetos na vizinhança da linha de fusão da solda. Denomina-se este fenômeno de “corrosão incisiva”, “em faca”, “gume de faca”, “knife line attack” – KLA, etc (Kou, 2003). Ver Figuras 02, 03 e 04.

Figura 3 – “Trinca” de 85 mm constatada por Líquido Penetrante (superfície externa)

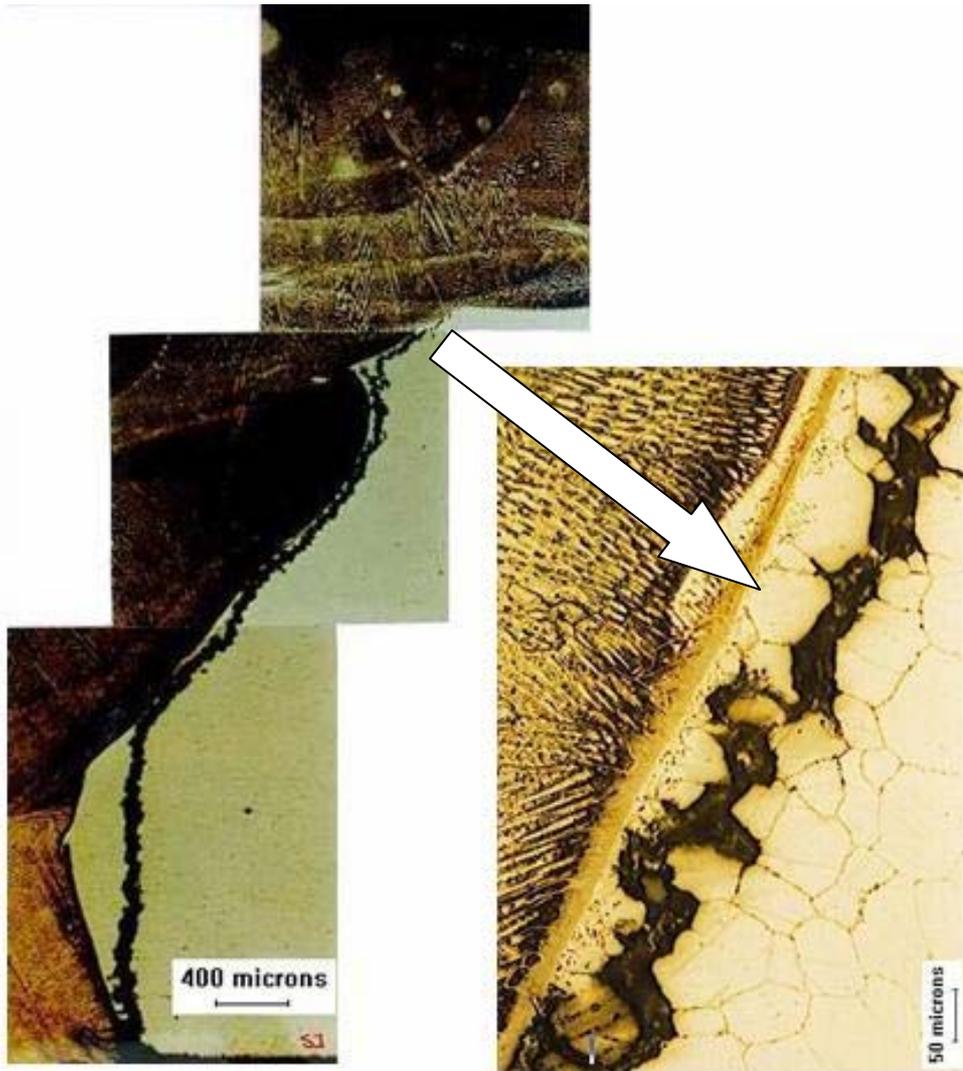
A corrosão e progressão da falha se deram a partir da superfície interna do tubo. Ver Figuras 04 e 06.

Figura 4 - Fotomicrografia do Tubo-18, solda S-3, com um detalhe da trinca.

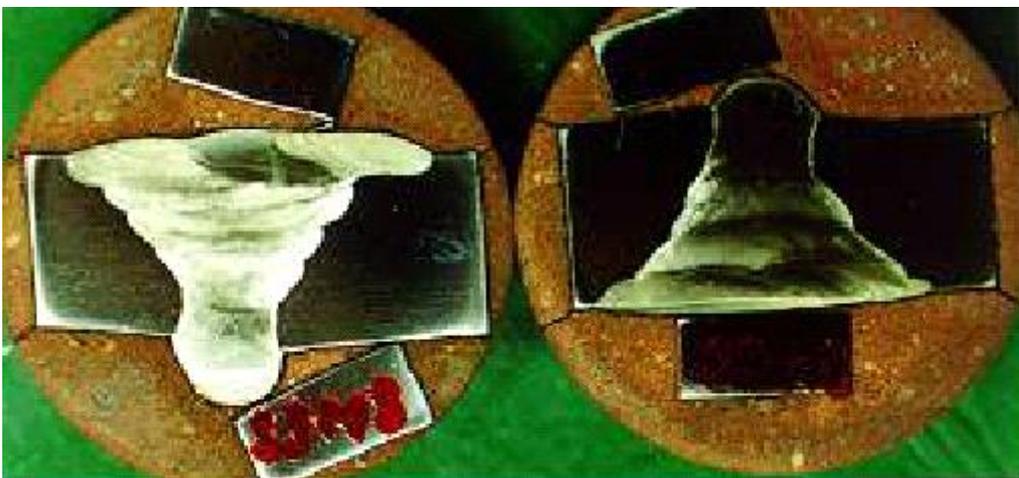
Descontinuidades geométricas e heterogeneidades químicas e metalúrgicas identificadas (Figuras 05, 06, Tabela 2.2 e Figuras 07 e 08) favoreceram a sinergia entre os processos envolvidos na progressão do dano, quais sejam: de deposição e retenção de coque na raiz da solda, de carburização do tubo a partir de sua superfície interna, de localização e intensificação do processo corrosivo nesta região, além da provável influência de tensões residuais da soldagem. É suposta também alguma influência das tensões em serviço – especialmente daquelas resultantes dos diferentes coeficientes de dilatação térmica entre a solda realizada (inconel) e o metal base do tubo (aço inoxidável austenítico). Outra constatação, provavelmente intensificada pelo modo operacional específico deste

Figura 5 – Corte transversal da solda mostrando excesso de penetração na raiz.

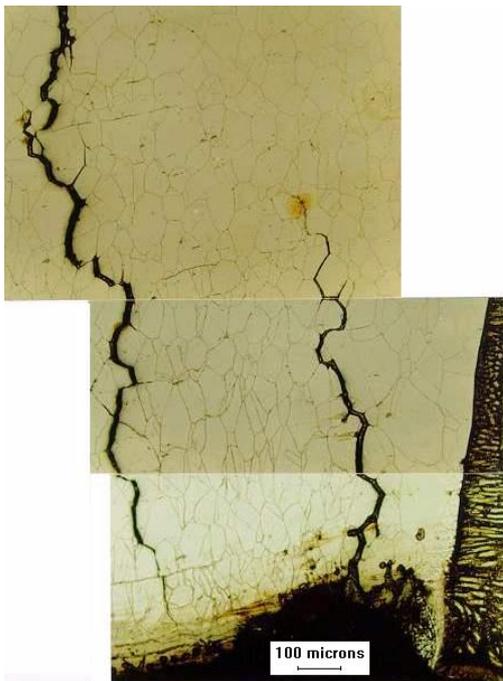
Figura 6 – Fotomicrografia: trincas de CIG, na superfície interna do tubo, na ZTA da solda.

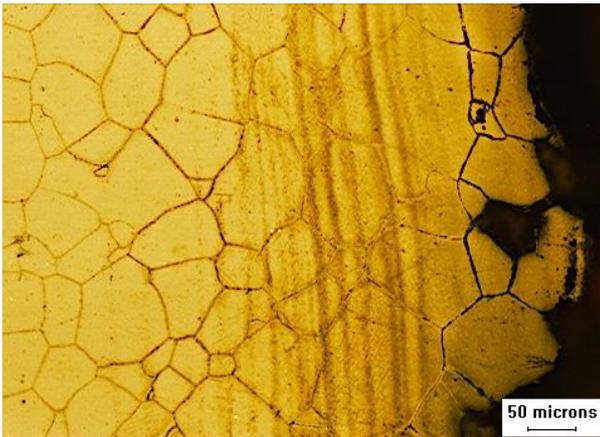
Figura 7 – Fotomicrografia: pequena faixa carburizada e leve ataque intergranular, interno.

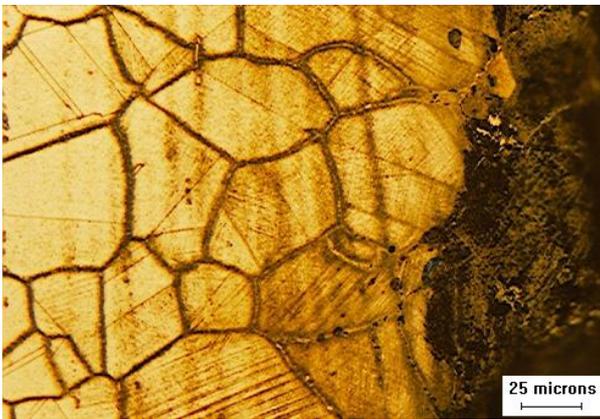
Figura 8 – Fotomicrografia: detalhe da faixa carburizada e resíduos de coque aderidos.

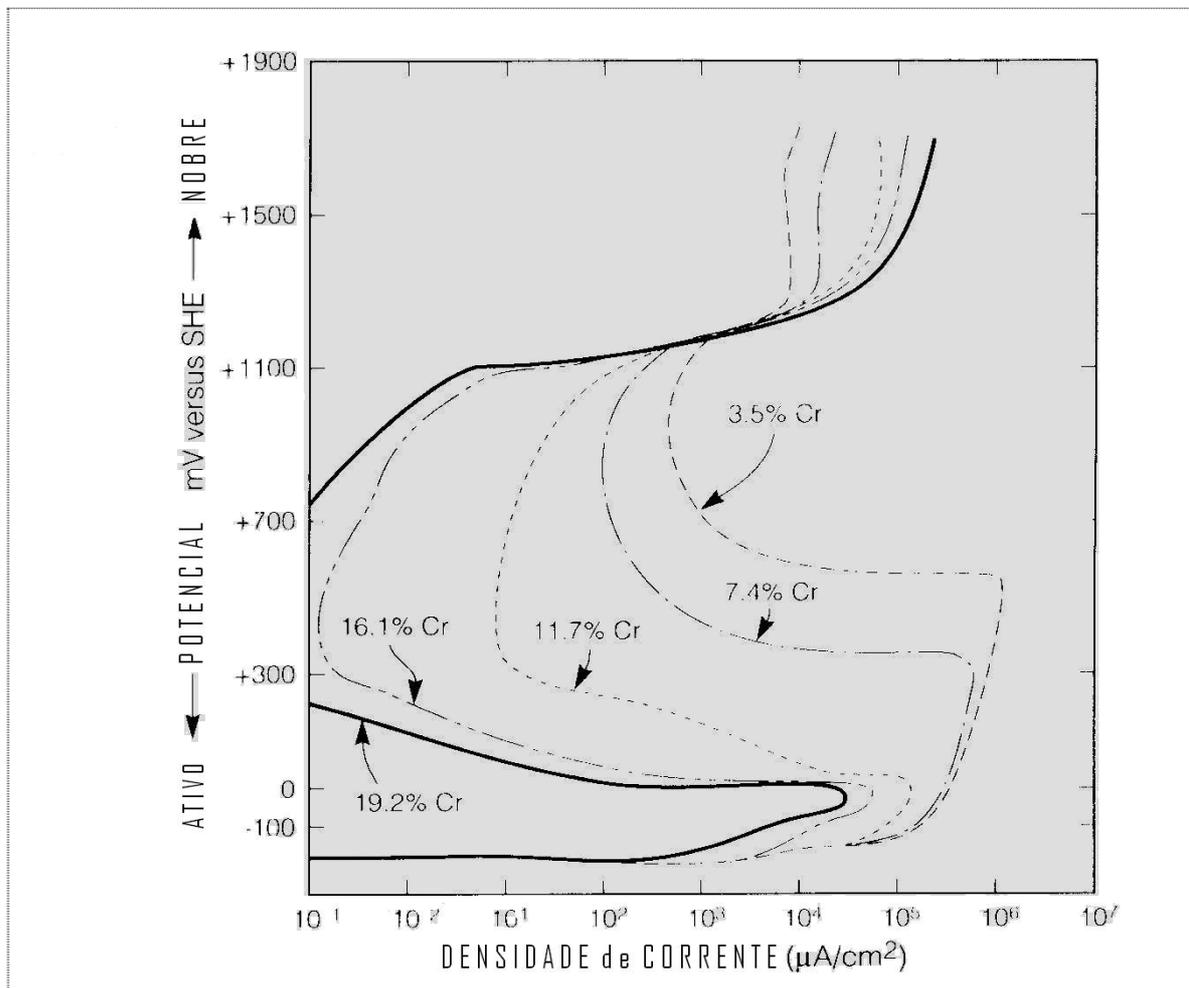
Sabe-se que um teor de Cr abaixo de 12% não permite a completa passivação da liga, levando-a a uma menor resistência a corrosão. A Figura 9 apresenta curvas de ensaios potenciodinâmicos que confirmam esta afirmativa; sendo a corrosão tão maior quanto mais baixo for o teor de Cromo (Jones, 1992).

Figura 9 - Ensaios potenciodinâmicos de aço Fe-Cr em meio ácido ⁽²⁴⁾

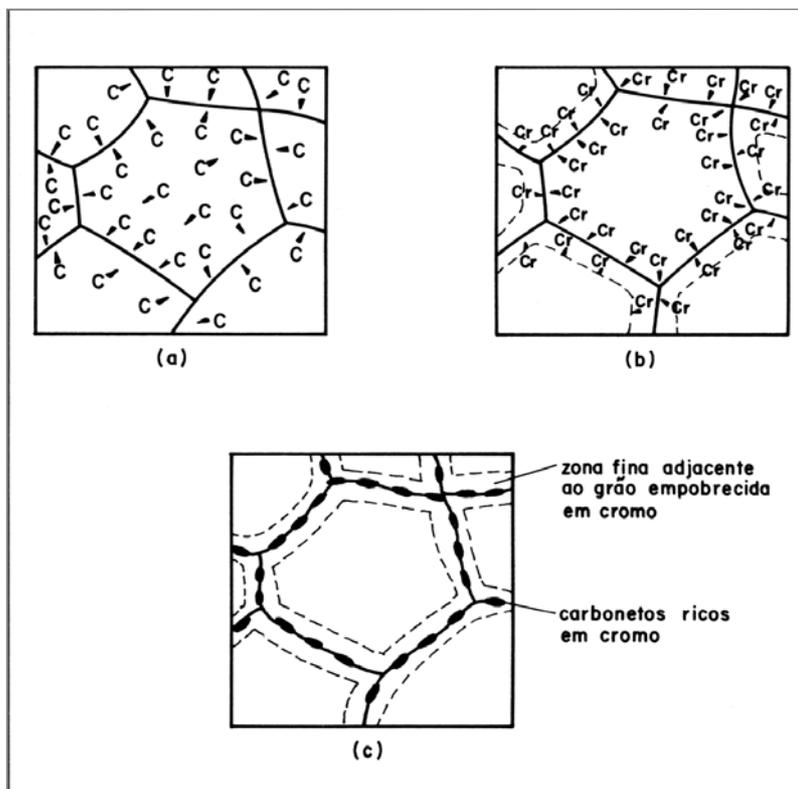
Figura 10 – Cinética da sensitização.

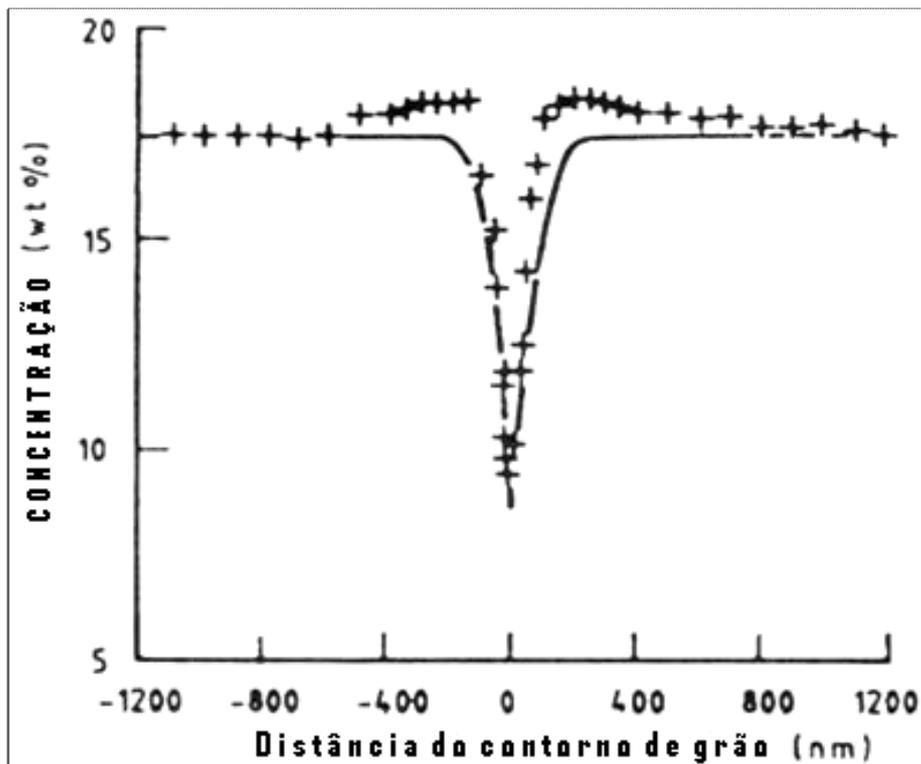
Figura 11 – Concentração de Cr em relação à distância do contorno do grão (Ikawa, 1977).

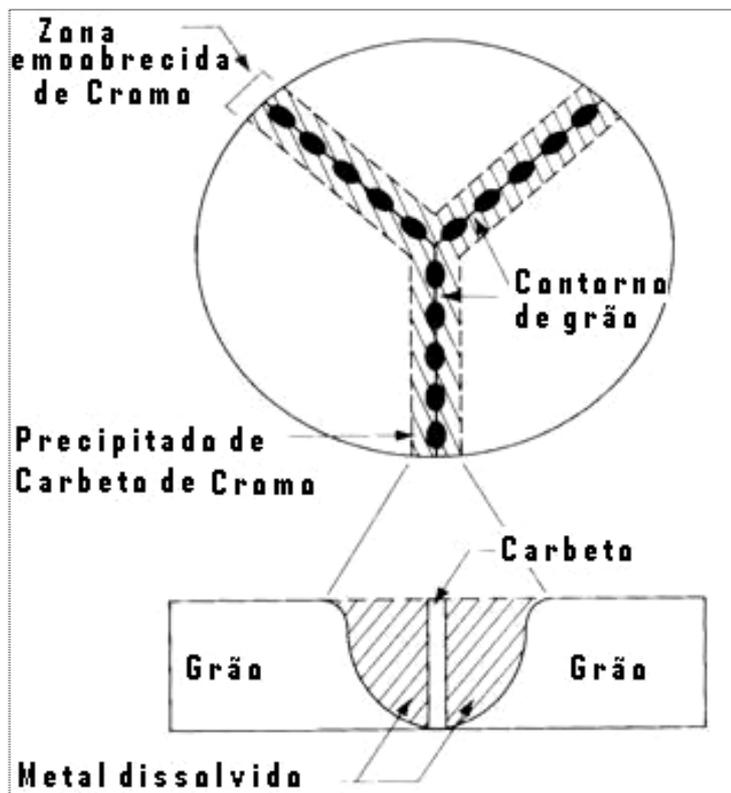
Quando a precipitação é relativamente contínua, a região empobrecida de cromo deixa o aço inoxidável sujeito à corrosão intergranular, a qual corresponde à dissolução desta camada de baixo-cromo que envolve cada grão (Figura 12). A sensitização também reduz a resistência a outras formas de corrosão, como: pitting, corrosão em frestas e corrosão sob tensão.

Figura 12 – Concentração de Cr e a corrosão no contorno de grão.

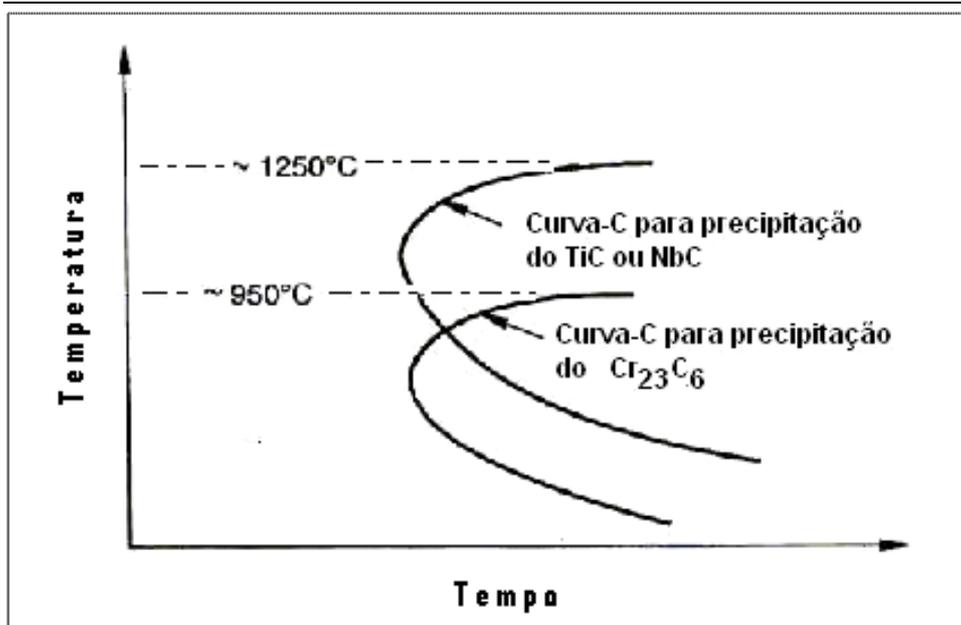
O cromo e o nióbio competem na formação dos respectivos carbonetos. Enquanto o carboneto de nióbio é termodinamicamente mais estável e sua formação é favorecida em temperaturas mais altas (acima de 700 °C), a formação do carboneto de cromo é favorecida cineticamente no entorno de 600 °C. Assim sendo, embora o aço 347H seja estabilizável contra a precipitação do (Cr,Fe)₂₃C₆, ela acaba ocorrendo de maneira acentuada e predominante no entorno e abaixo de 600 °C, caso ainda haja carbono em solução sólida na microestrutura. Ver Figura 13.

Figura 13 – Formação dos carbonetos de cromo e nióbio (Grong, 1994).

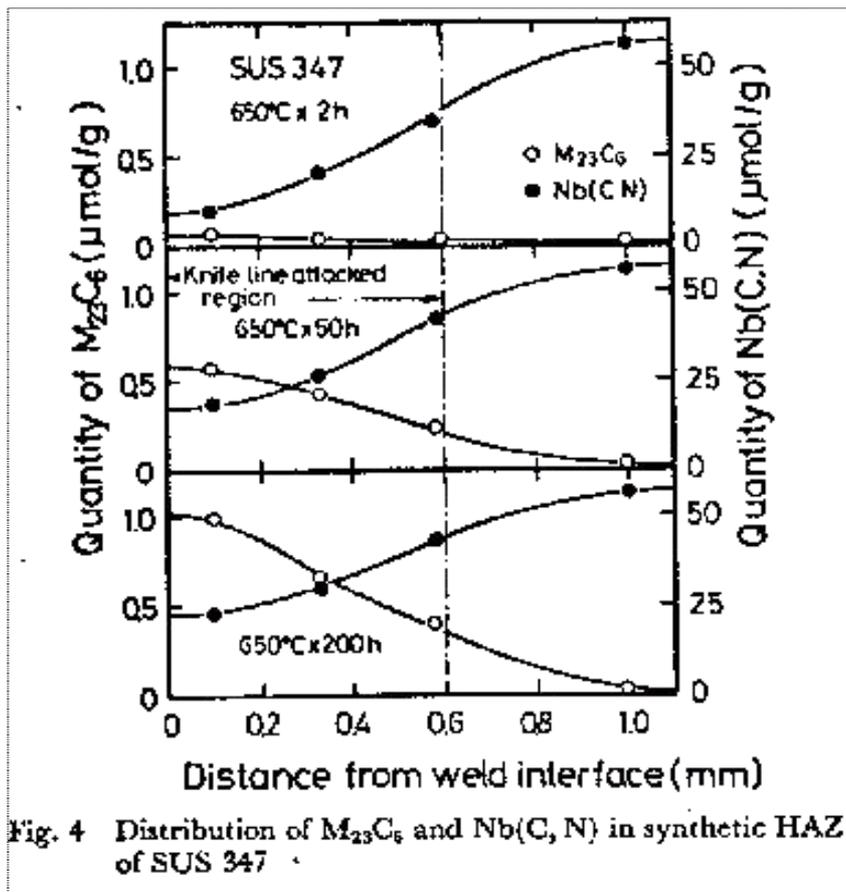
O ataque corrosivo de forma intergranular nesta estreita faixa nos aços “estabilizados” na condição de resolubilizado pela soldagem e sensitizado, denomina-se “corrosão incisiva”, “em faca”, “gume de faca” etc (“knife line attack”). Ver Figura 14 e Figuras 3 e 4.

Figura 14 – Precipitação de carboneto de cromo junto à interface de fusão (Ikawa, 1977).

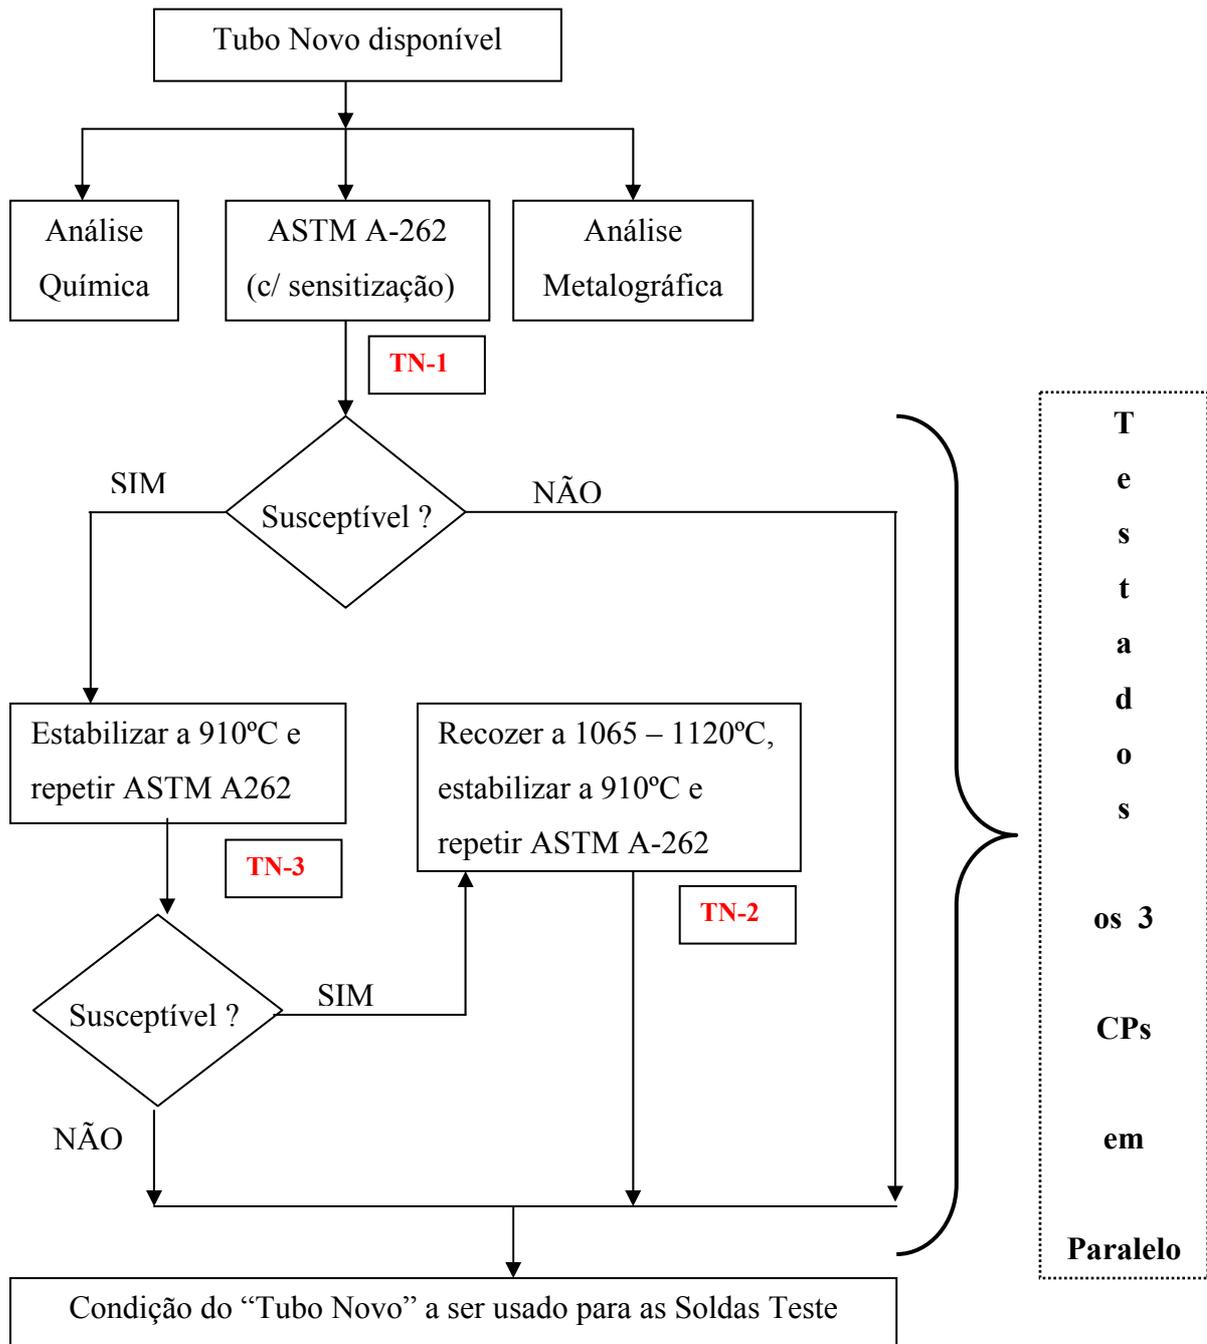
A condição dos trechos de tubo novo que foram utilizados nas soldas teste seria aquela que primeiro atendesse à condição de não susceptibilidade à CIG – corrosão intergranular (avaliada pela Prática “E” da ASTM A-262, 2002), conforme diagrama e croquis das Figuras 15 e 16.

Figura 15 – Diagrama de definição da condição inicial dos Tubos Novos para as soldas teste.

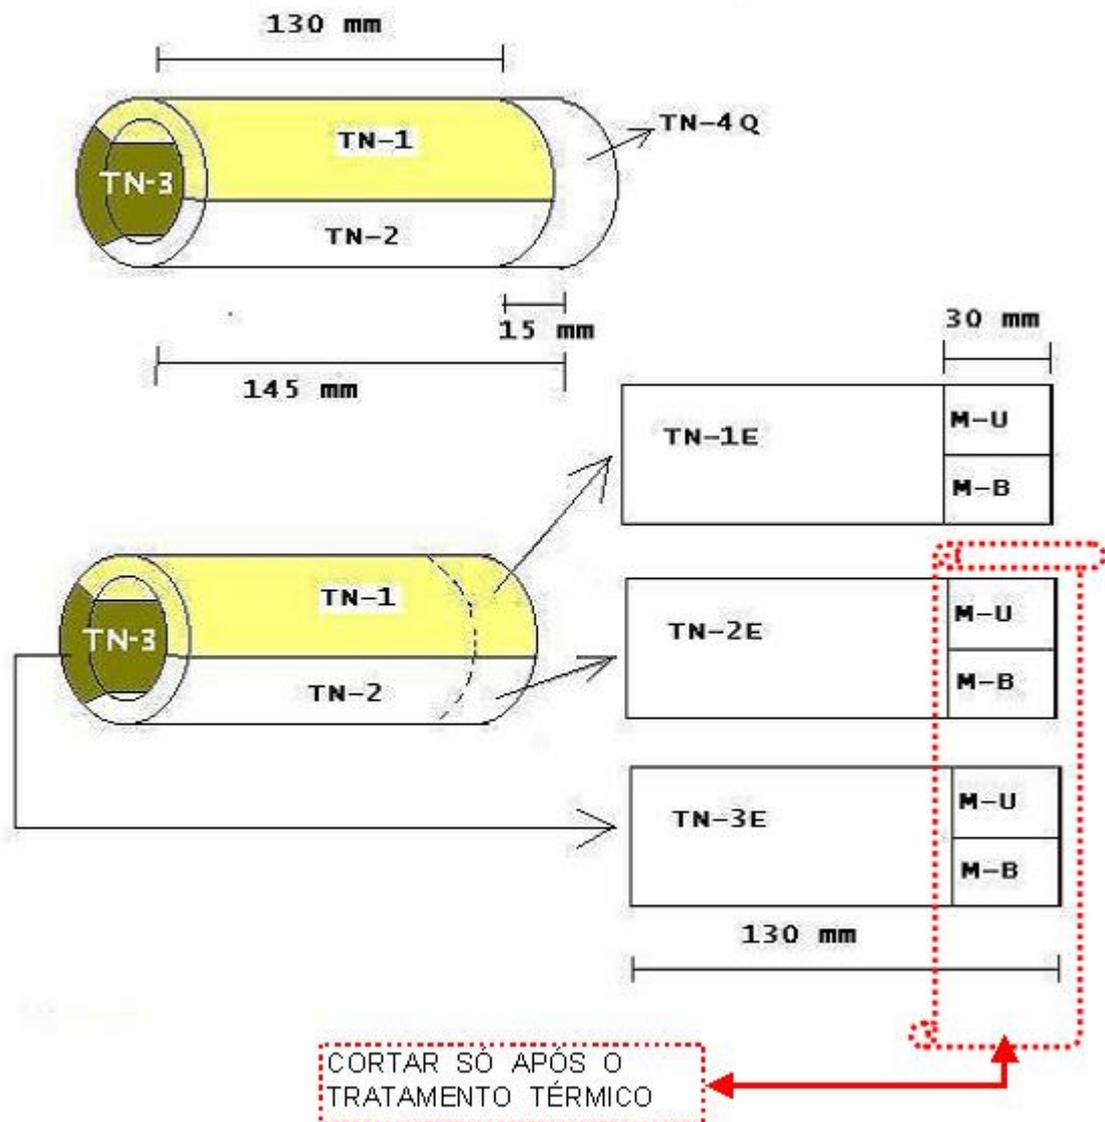
Na Figura 16 está detalhado como as amostras de tubo novo foram recortadas e utilizadas para execução da análise química, dos tratamentos térmicos previstos (amostras de tubo novo TN-2 e TN-3), dos ensaios da Prática “E” da ASTM A-262, 2002, e como estas últimas foram sub-recortadas para análise metalúrgica na UFSC e na Bahia (M-U e M-B)

Figura 16 – Croquis do plano de corte dos corpos de prova – CP da amostra de Tubo Novo para definição da sua condição inicial para os testes.

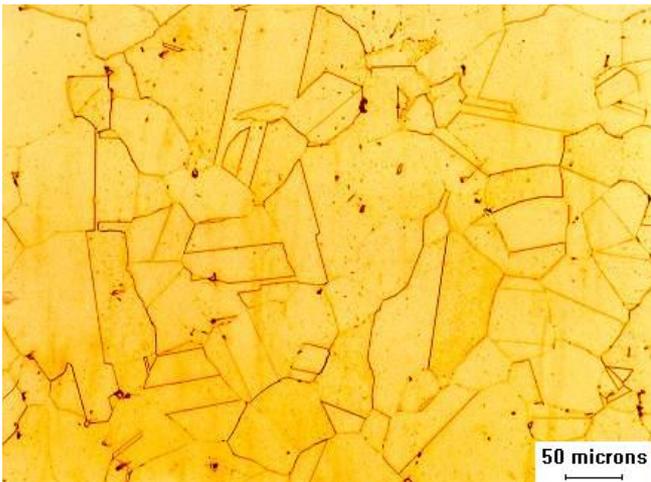
Figura 17

Da avaliação metalográfica (conforme ASTM A- 262 – Prática “A”) do corpo de prova correspondente ao tubo novo no estado de “como fornecido”, constatou-se que este fornecimento foi de fato no padrão de “solubilizado”; conforme evidenciado nas fotomicrografias apresentadas nas Figuras 17 e 18, que não indicam precipitações relevantes de carbonetos de cromo nos contornos de grão.

Tubo novo, sem tratamento térmico. Ataque 1,5 min conforme ASTM A- 262 – Prática “A”.
Amostra analisada: TN-1M-A

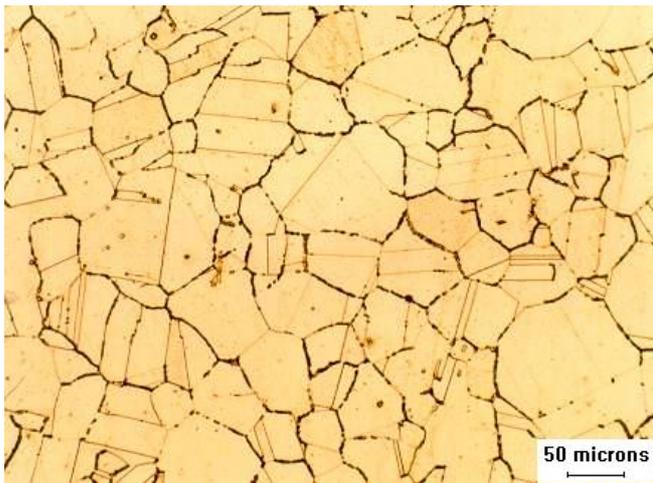
Figura 19

Procedeu-se então um tratamento térmico de sensitização acelerada deste tubo novo. Na avaliação metalográfica dos correspondentes corpos de prova constatou-se significativo grau de precipitação de carbonetos de Cromo nos contornos de grão (Figuras 19 e 20), caracterizando que este tubo de fato não foi submetido ao tratamento térmico de estabilização quando do fornecimento. Na norma ASTM A 213 (como também o era na A 271), o tratamento térmico de estabilização é um requisito suplementar opcional na fabricação destes tubos.

Tubo novo, sensitizado. Ataque 1,5 min conforme ASTM A- 262 – Prática “A”.
Amostra analisada: TN-1M-D

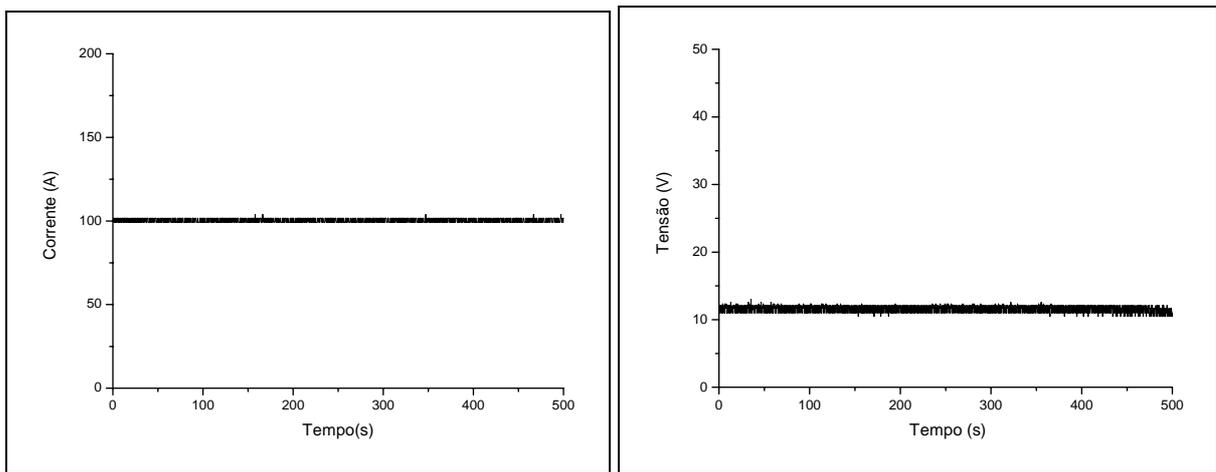
Nas Figuras 23 e 24 estão apresentados os oscilogramas reais da aplicação destes dois processos de soldagem nestas soldas experimentais (estes são especificamente das duas soldas finais, apresentadas no item 5.7, porém são típicos para todas as sete soldas).

Figura 23 – Oscilograma típico do TIG Convencional aplicado.

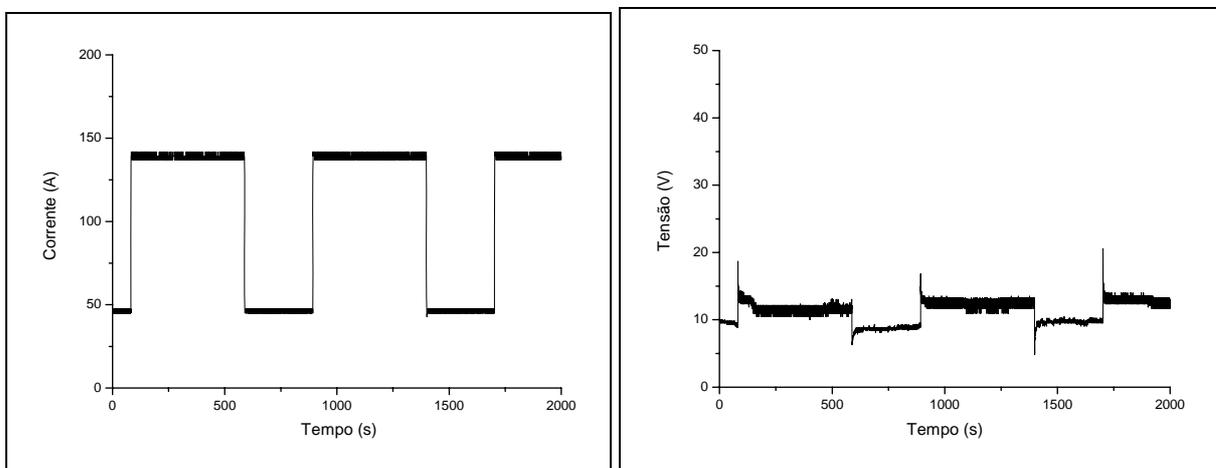
Figura 24 – Oscilograma típico do TIG Pulsado Térmico realizado.

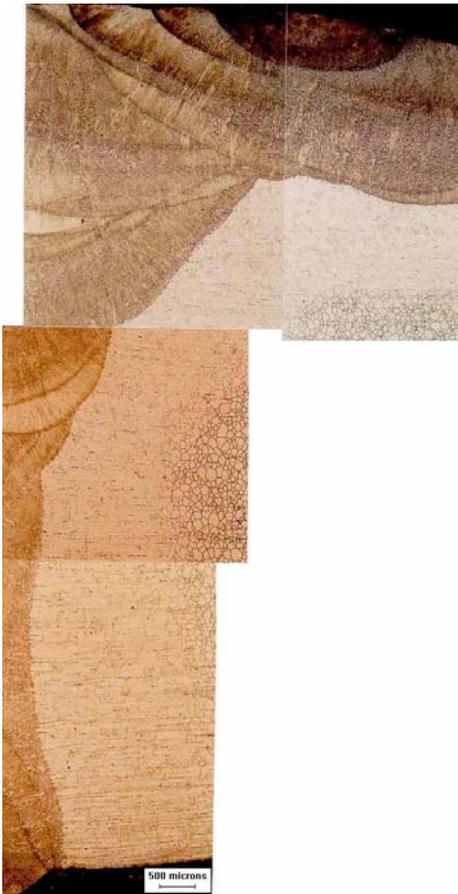
Figura 25 – Solda: ST-4 (tubo novo X tubo velho). Vista geral da linha de fusão do tubo velho. Amostra analisada: CP - 6

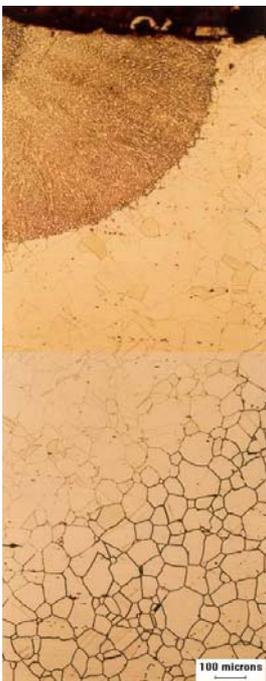
Figura 26 – Solda: ST-4 (tubo novo X tubo velho). Linha de fusão e ZTA do tubo velho, próximo à face (superfície externa) da solda. Amostra analisada: CP - 6

Nas figuras 25, 26 e 27 visualizamos o lado de tubo velho de soldas, onde se vê alguns dos aspectos positivos citados; ressalta-se a solubilização dos carbonetos $(Cr,Fe)_{23}C_6$ do tubo velho e a suavidade da raiz da solda.

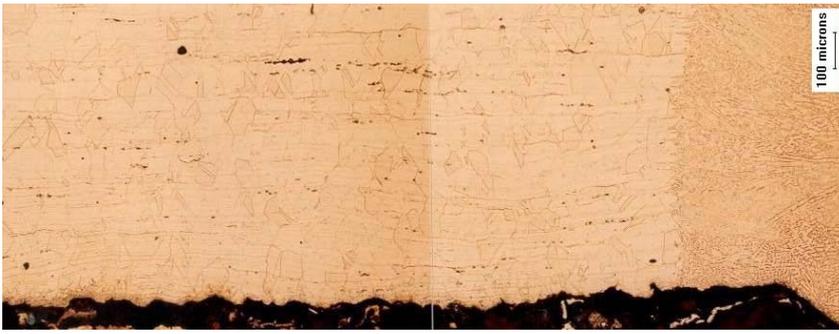
Figura 27 – Solda: ST-3 (tubo novo X tubo velho). Linha de fusão e ZTA solubilizada do tubo velho, próximo à raiz da solda. Amostra analisada: CP-5

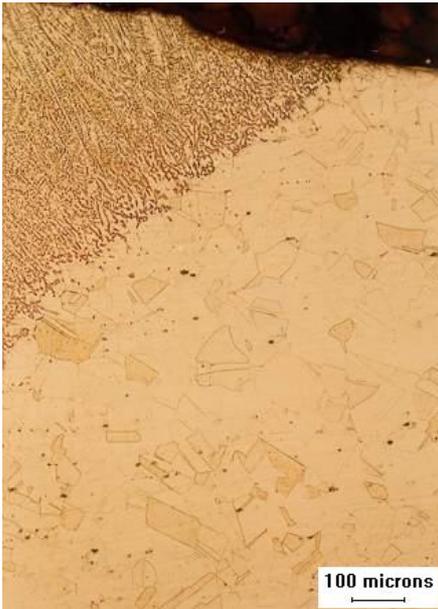
Figura 29 – Solda: ST-5 (tubo novo X tubo velho). Linha de fusão do tubo novo, próximo à face (superfície externa) da solda. Amostra analisada: CP-7

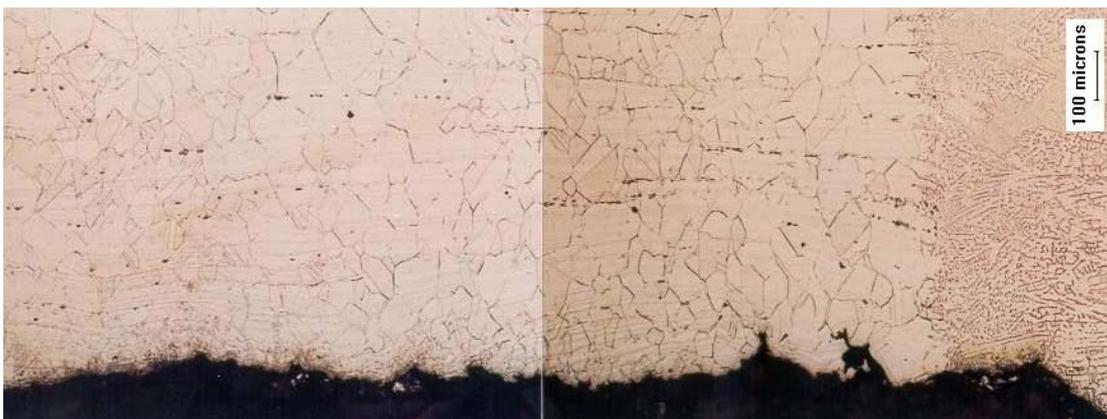
Na figura 30 observa-se que o tratamento térmico de estabilização pode ter provocado a precipitação de alguns carbonetos de Cromo nos contornos de grão. Os ensaios relatados no item anterior comprovam, no entanto, o esperado não comprometimento da resistência à CIG desta solda.

Figura 30 – Solda: ST-2 (tubo novo X tubo novo). Linha de Fusão, próximo à raiz da solda. Amostra analisada: CP-4

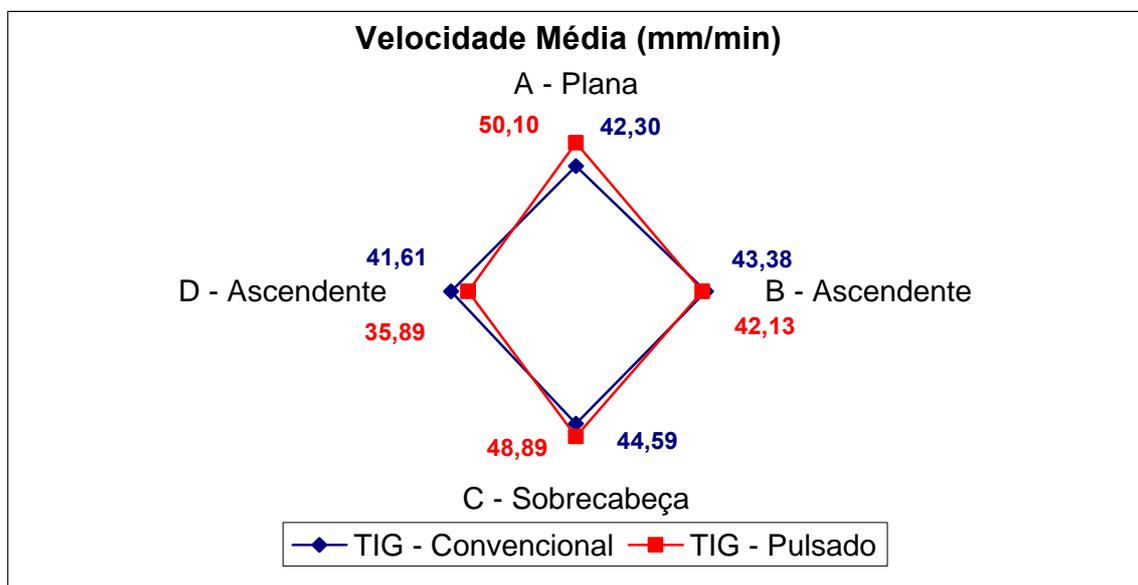
Analisando então a Velocidade Média de todos os passes em cada seção de solda, confirmou-se a maior dificuldade na Seção D (menor velocidade média). Ver Figura 34.

Figura 34 – Velocidade Média em Todos os Passes, por Seção.

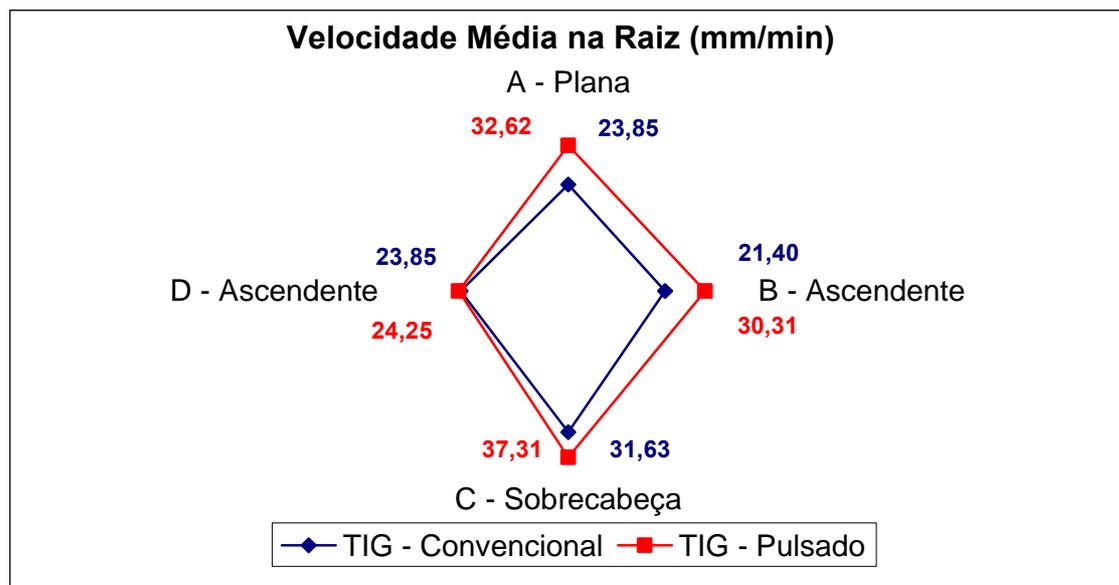
Figura 35 – Velocidade Média por Seção nos Passes de Raiz.
