**ESTUDO DA SOLDAGEM DO AÇO INOXIDÁVEL
AUSTENÍTICO TP 347H PARA PREVENIR A CORROSÃO
LOCALIZADA "GUME DE FACA"**

Dissertação apresentada ao Programa de Pós-Graduação em Engenharia Mecânica da
Universidade Federal de Santa Catarina, como requisito para a obtenção do título de
Mestre em Engenharia Mecânica

During a MVC (vinyl mono-chloride) industrial plant maintenance turnaround, a cross section weld failure was evidenced in an old maintenance junction of an stretch nipple of new tube with original tubes of the EDC (dichloroethane) pyrolysis furnace - all of them in austenitic stainless steel ASME SA-213 TP 347H, Columbium (Niobium) stabilized.

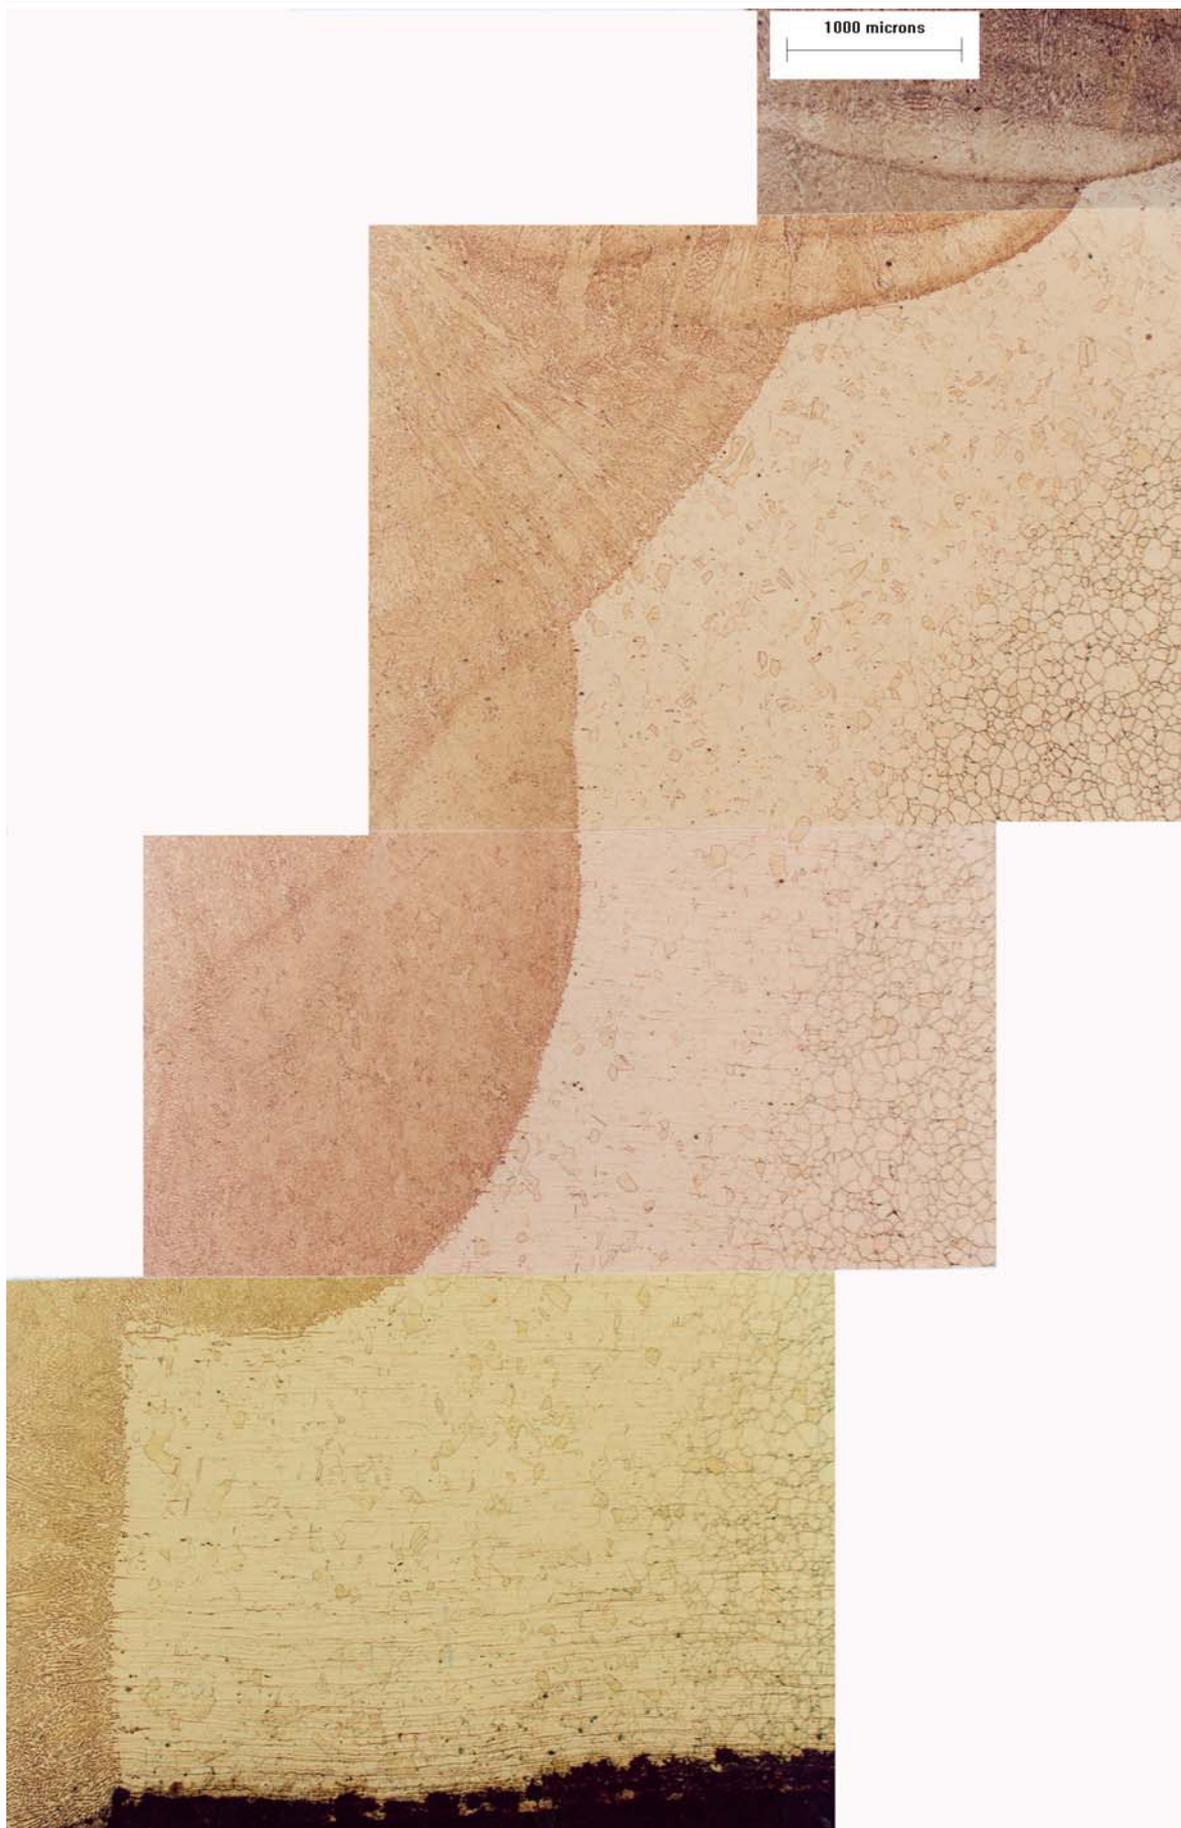
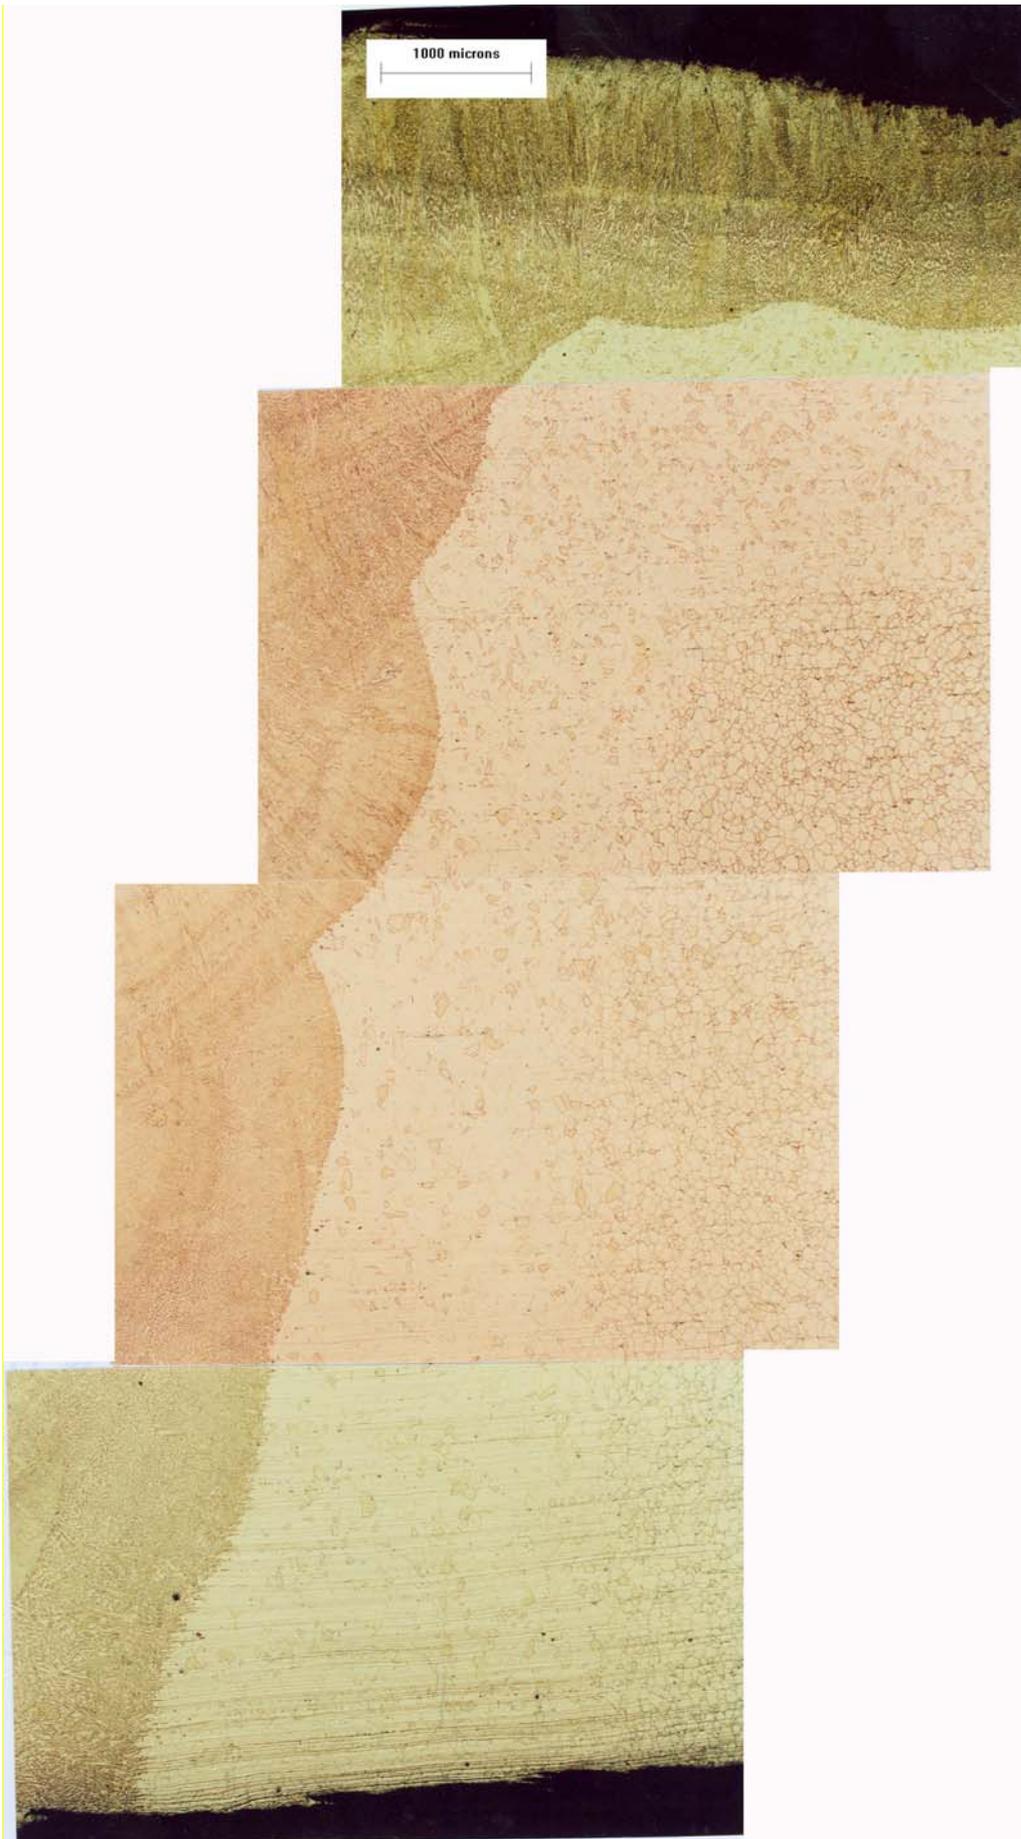
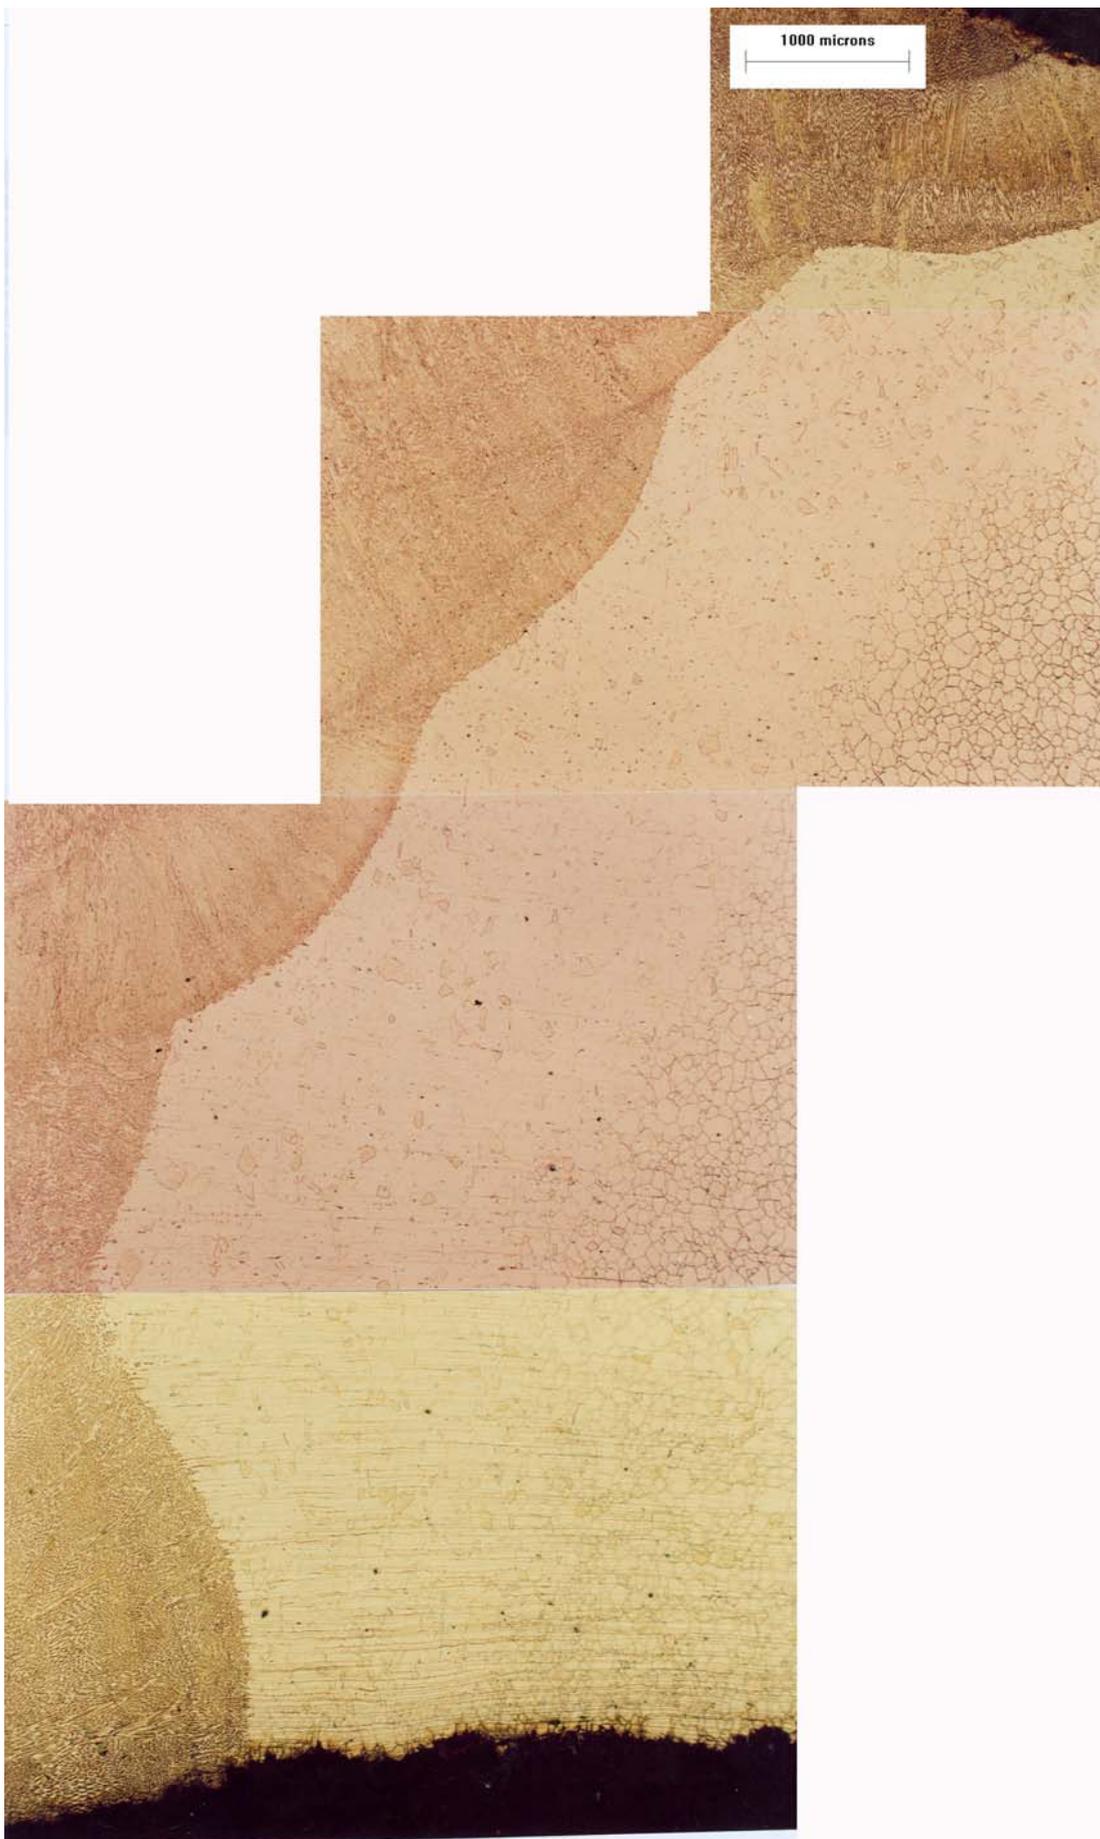
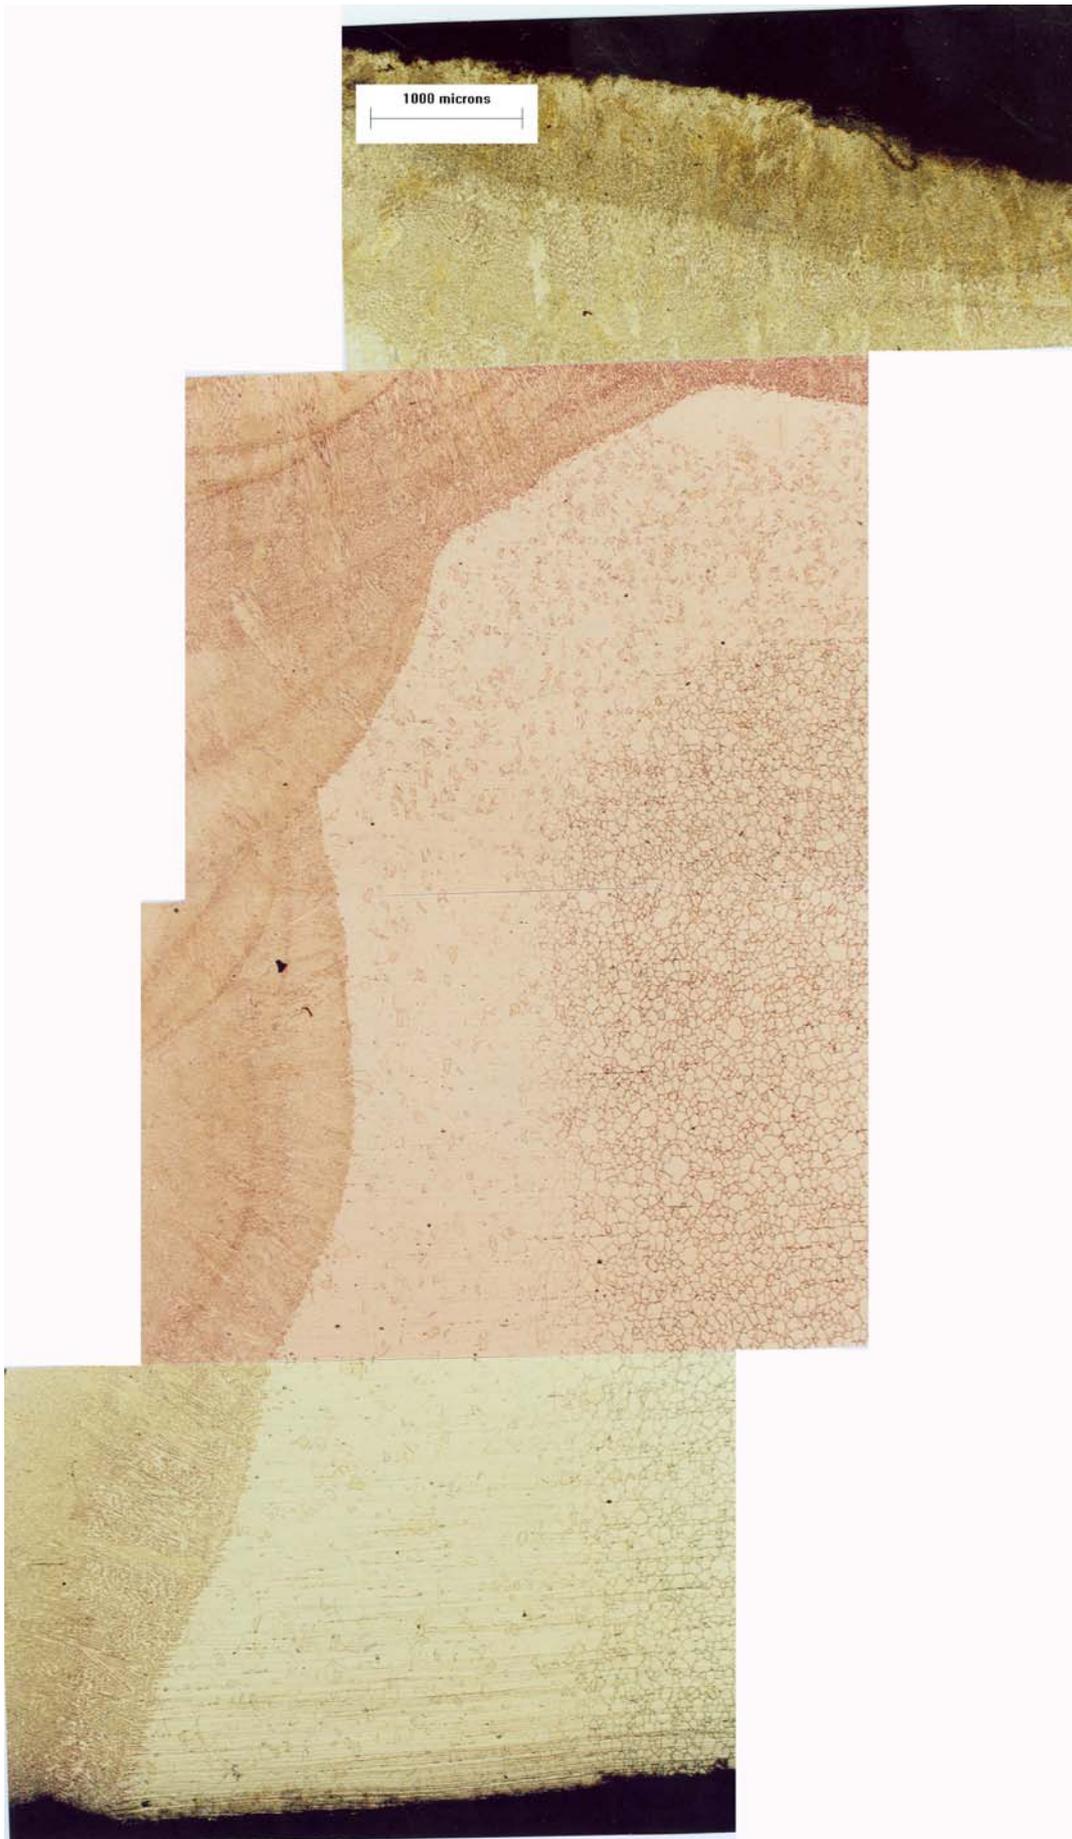
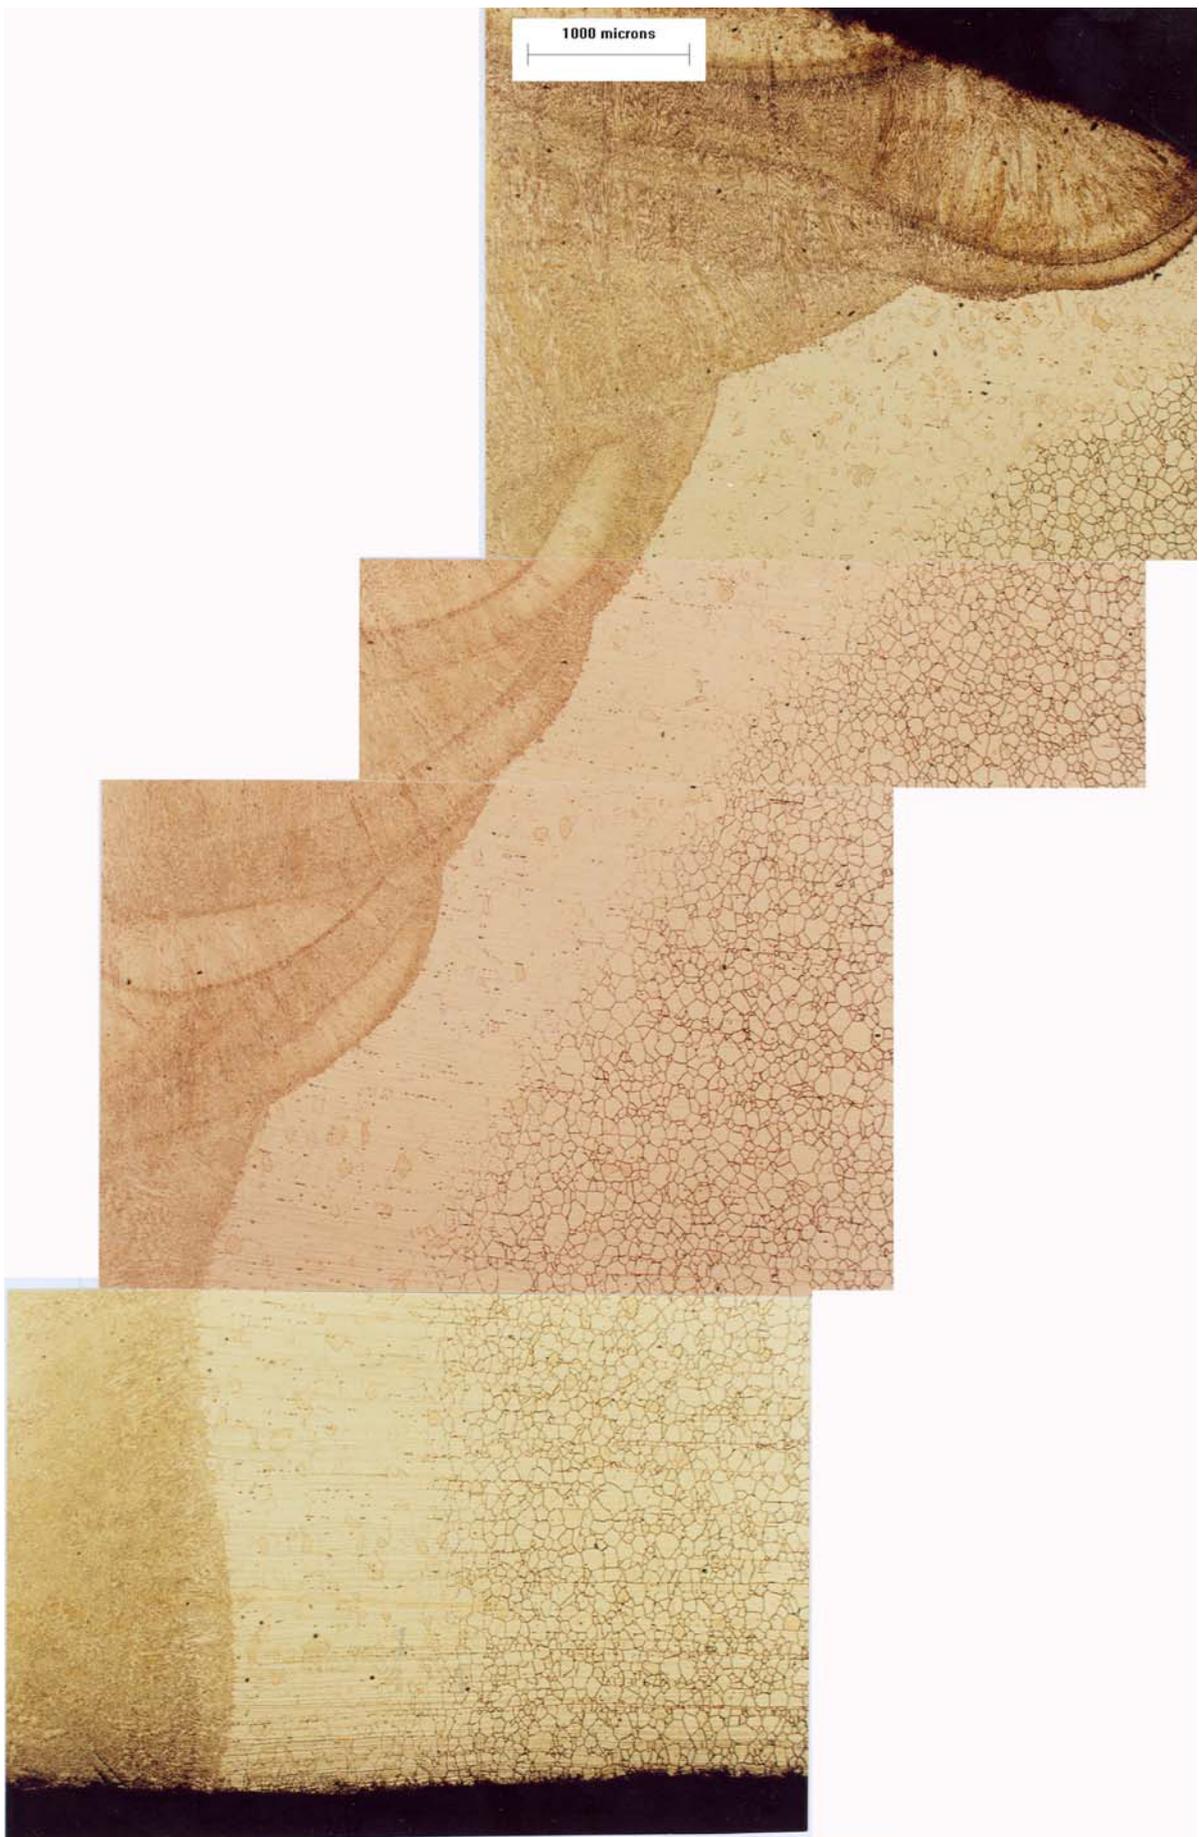
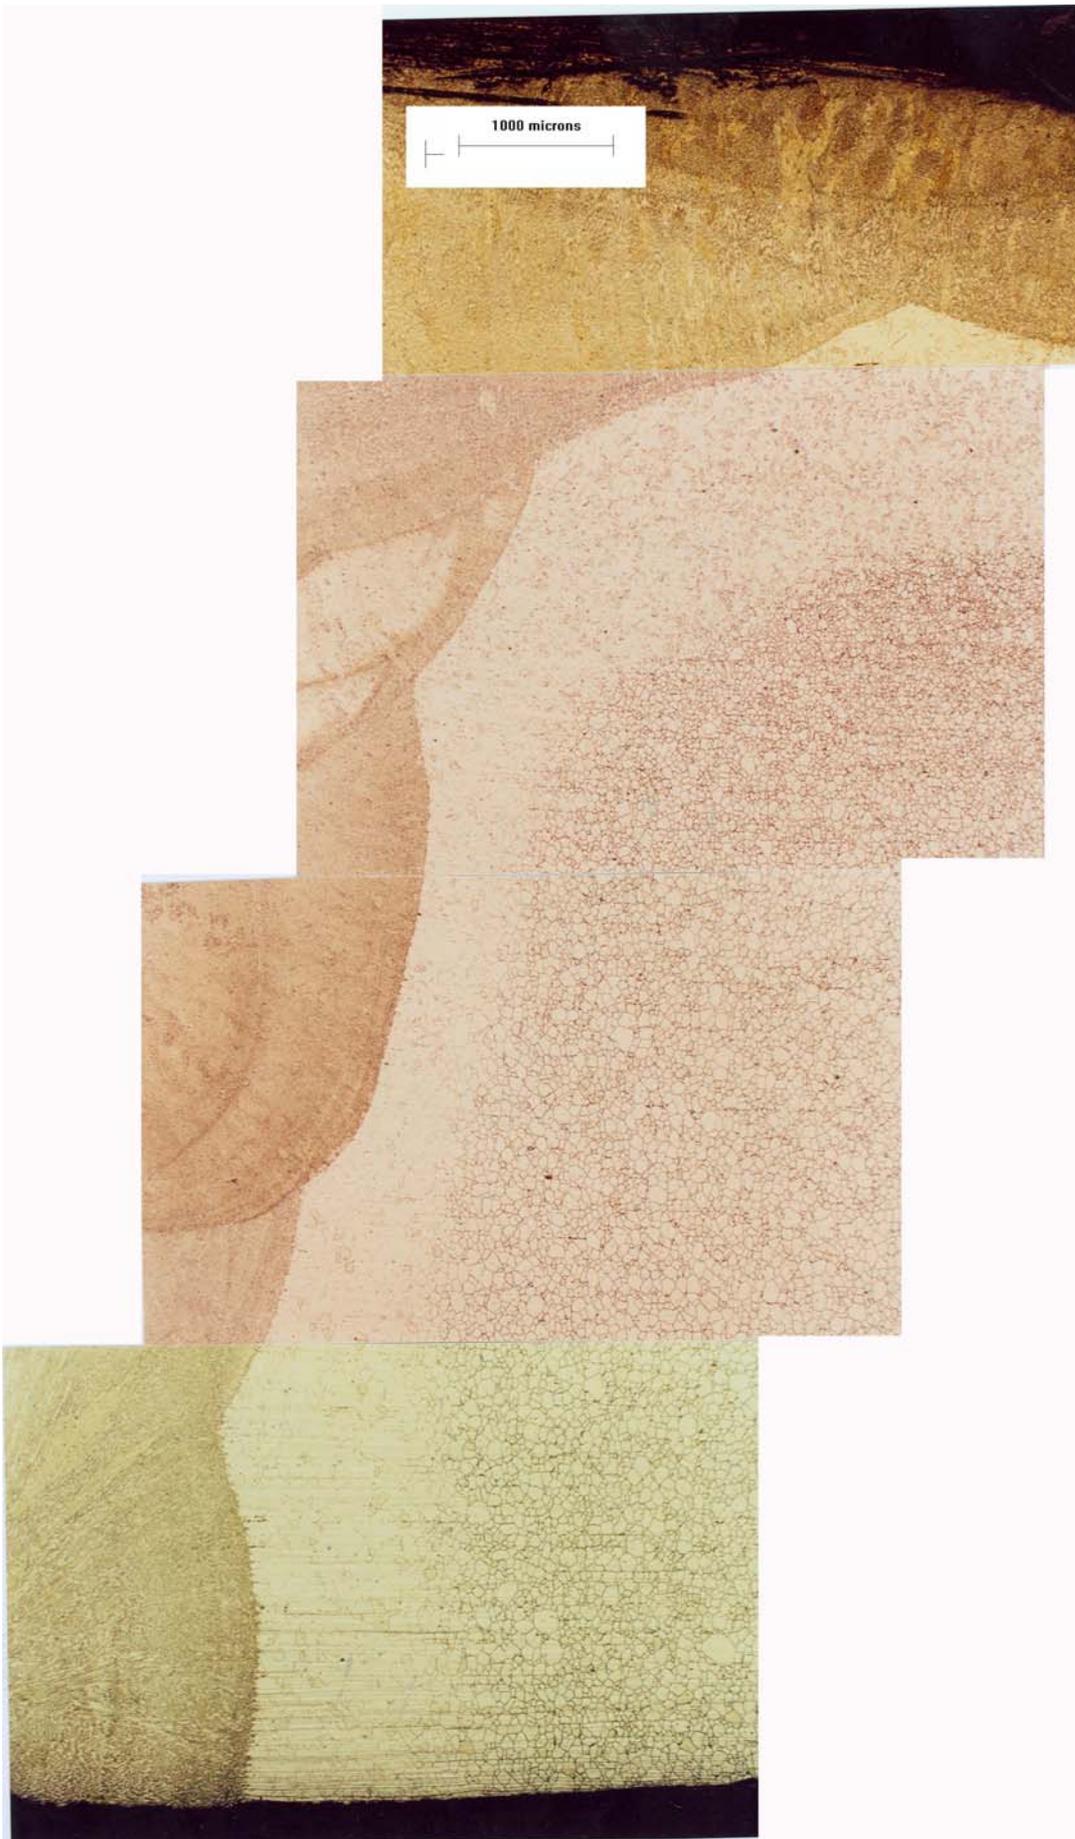
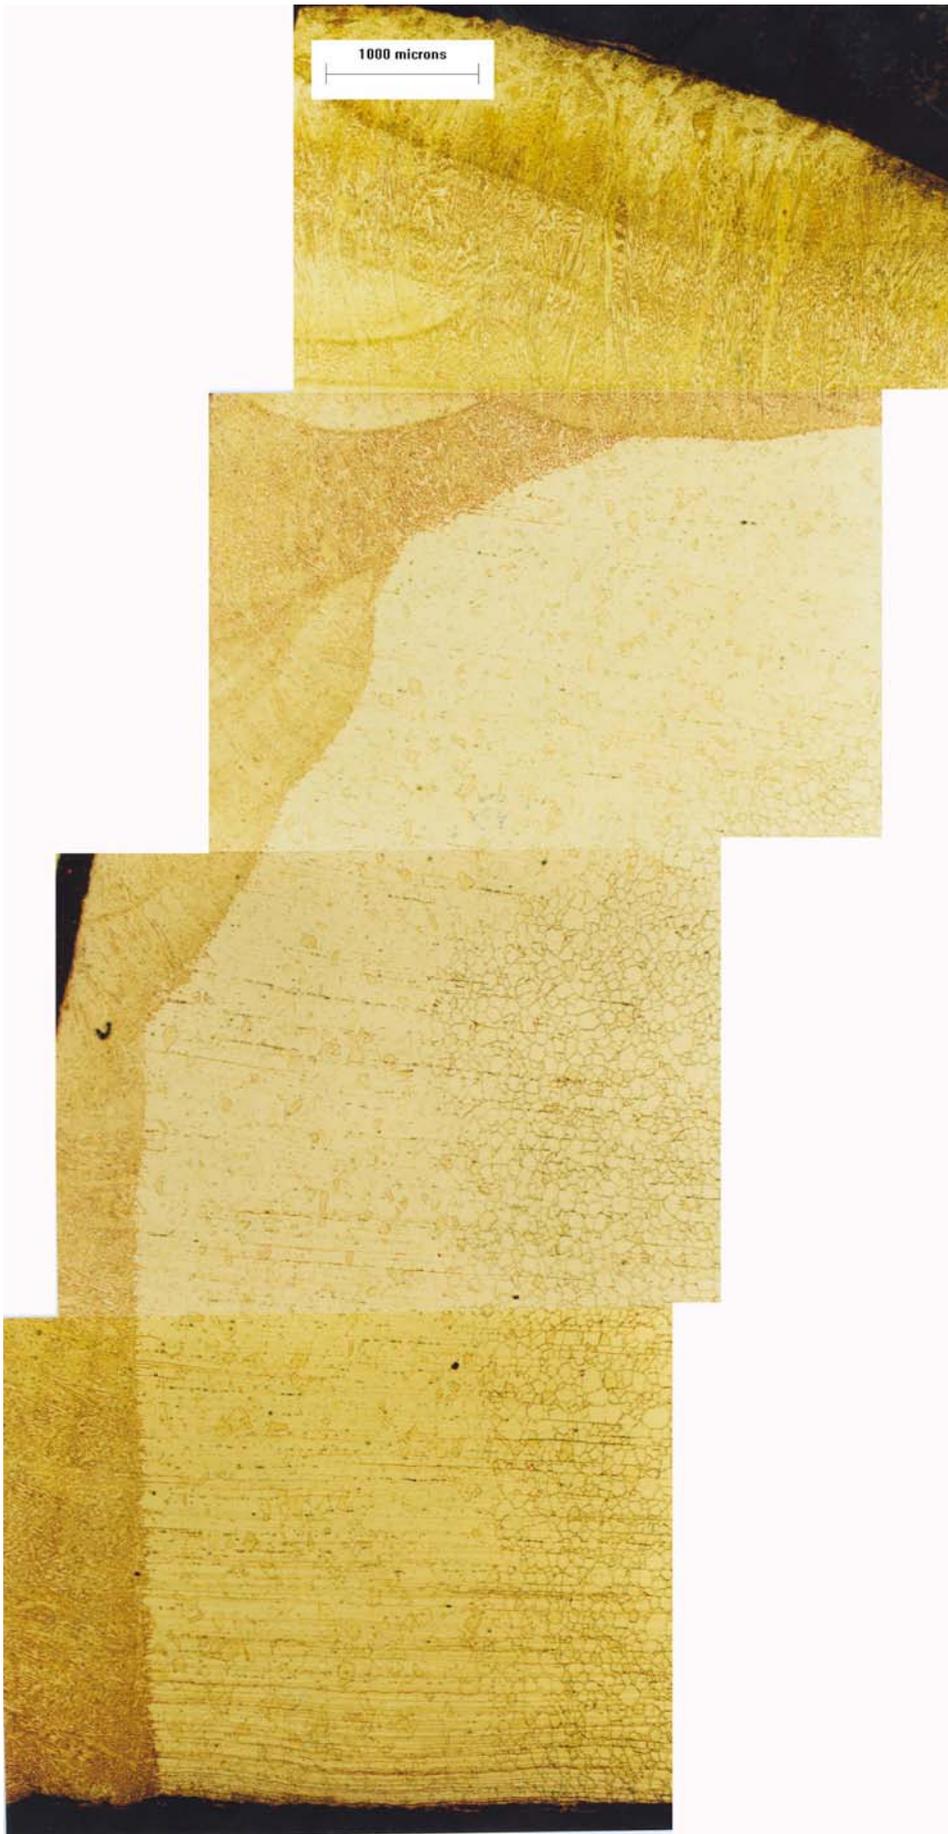
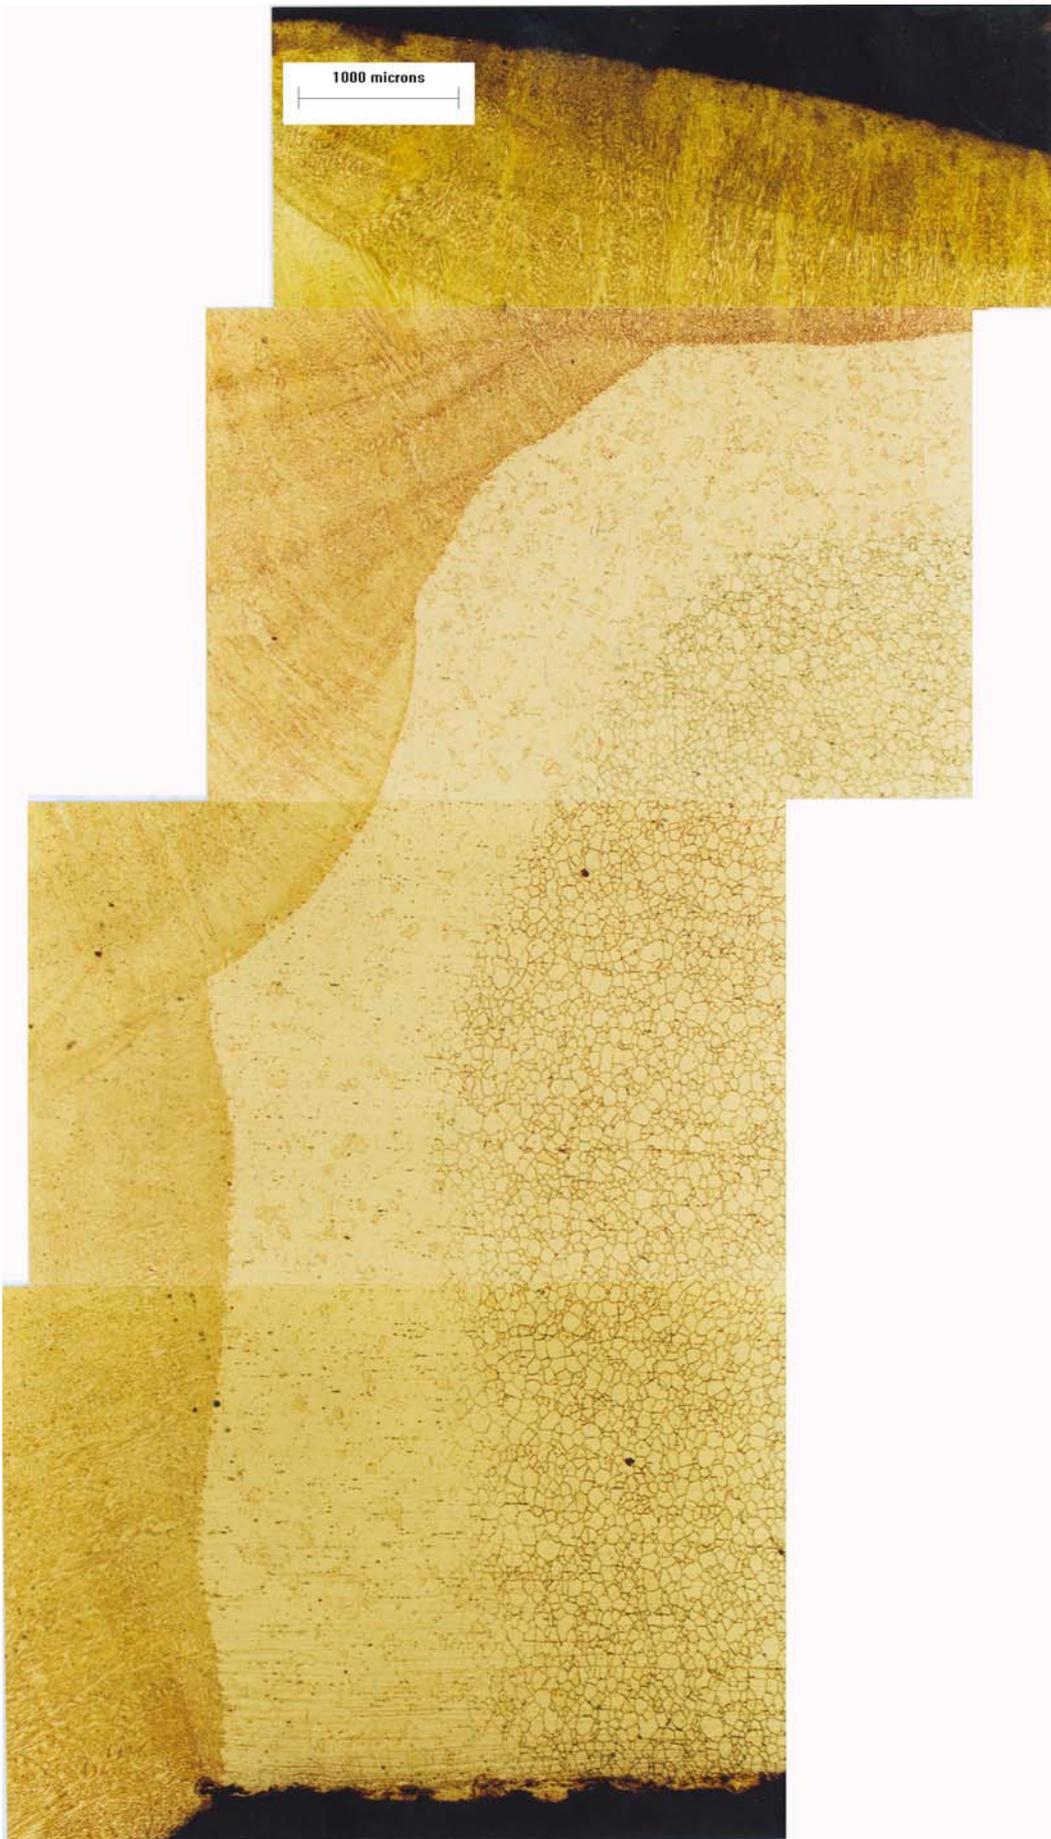
As Figuras 36 até 46 trazem o registro fotográfico da metalografia ótica aplicada nesta avaliação. Até a 45 visualiza-se o lado do “tubo velho” das soldas. Comparar ao item 5.6.

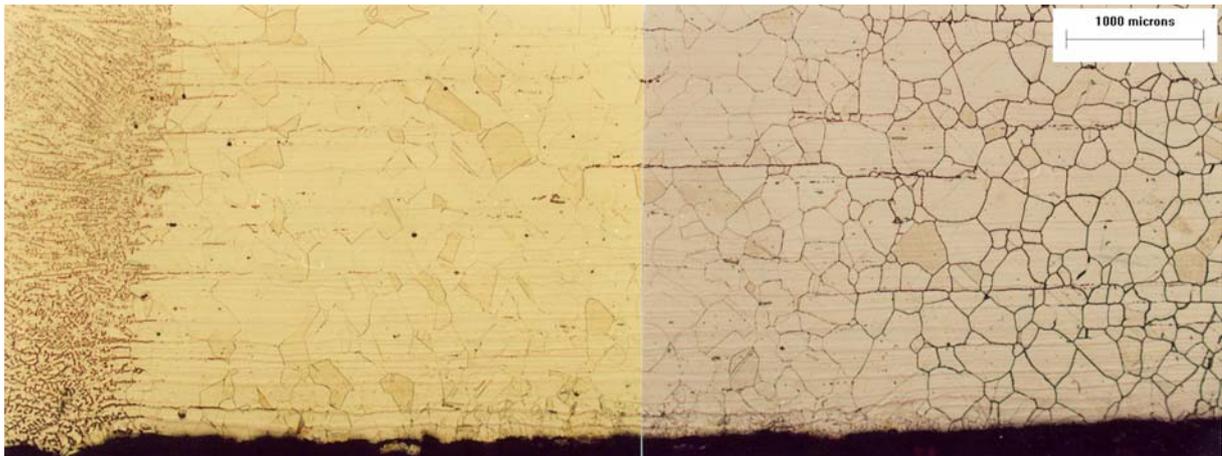
Figura 44 – TIG Pulsado. Amostra analisada: CP da Seção “C” – Detalhe da Raiz.

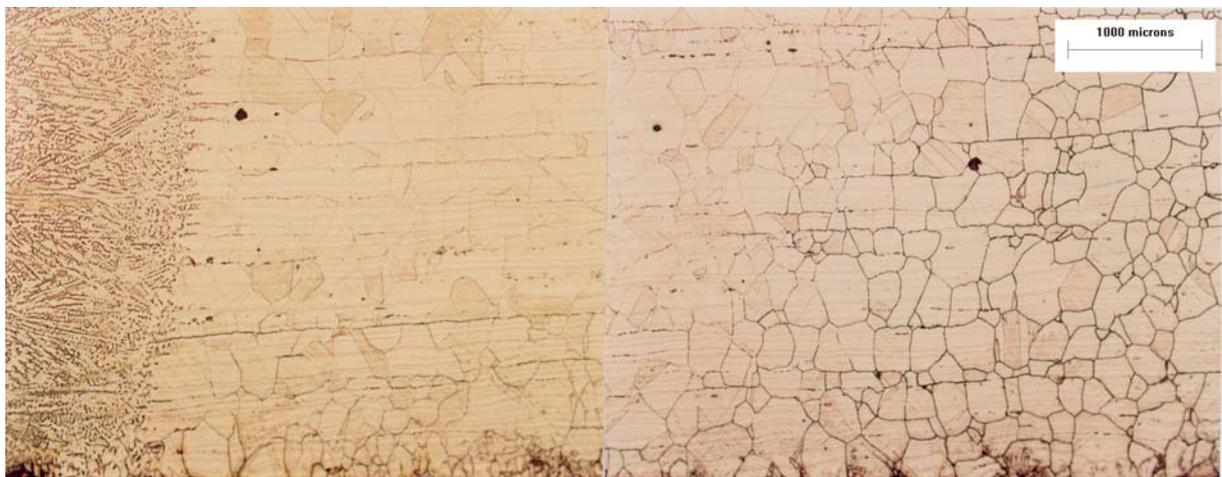
Figura 45 – TIG Convencional. Amostra analisada: CP da Seção “C” – Detalhe da Raiz.

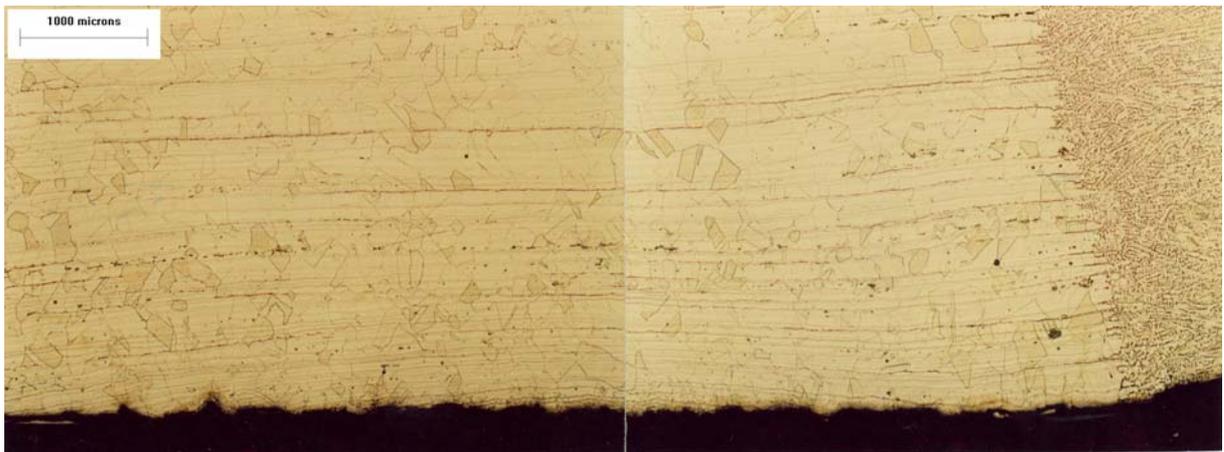
Na Figura 46 vê-se mais uma vez que os efeitos térmicos destes procedimentos de soldagem na ZTA de um tubo novo, originalmente solubilizado, são praticamente imperceptíveis. Pelo já analisado, estes efeitos são também desprezíveis quanto a um significativo favorecimento à corrosão intergranular “gume de faca”.

Figura 46 – TIG Pulsado: Tubo Novo, na raiz da solda.

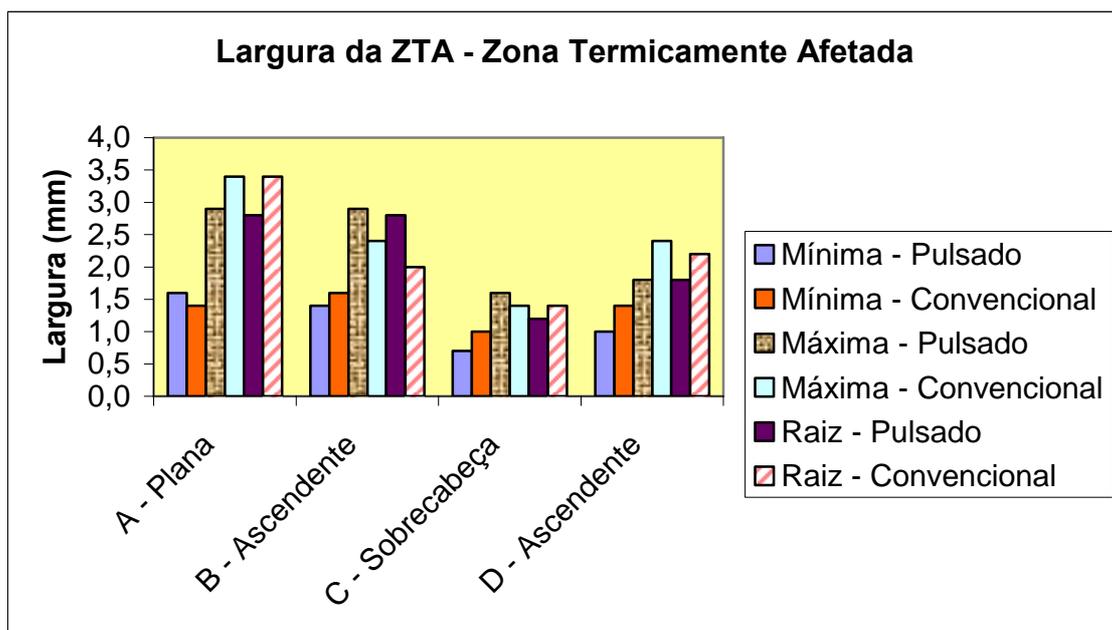
A Figura 47 traz de forma gráfica estes resultados quanto aos seus valores máximos e mínimos, ao longo da seção transversal à solda, e as dimensões em cada raiz.

Figura 47 – Dimensões medidas das ZTAs (mm)

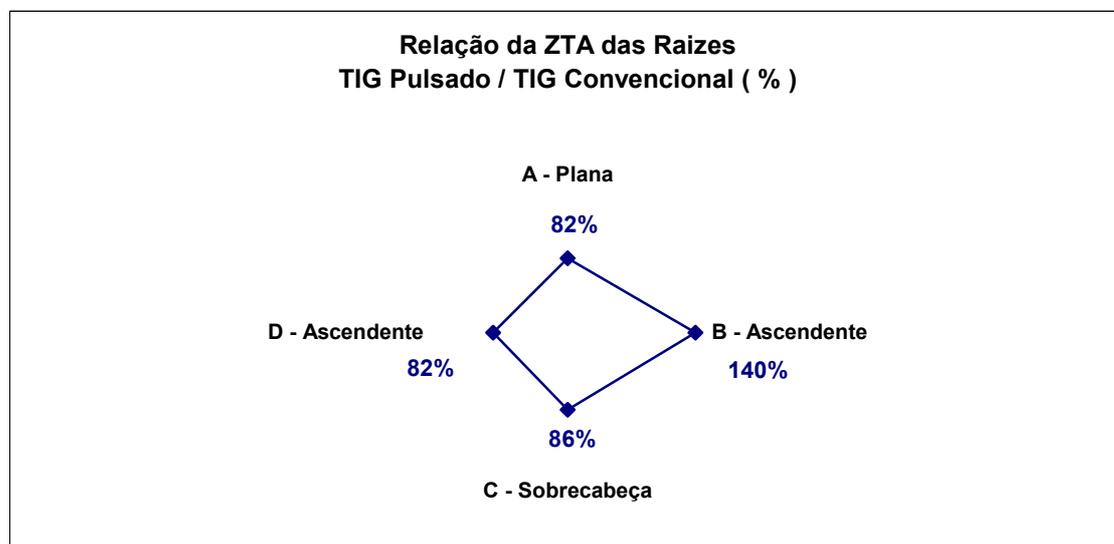
Verificando a relação % das dimensões das ZTAs das raízes das solda realizadas com os dois procedimentos, constata-se o esperado indicativo de um menor aporte térmico / energia proporcionado pelo procedimento de soldagem com a aplicação do TIG Pulsado (devido à proporcionalidade direta entre o aporte térmico e a dimensão da ZTA): confirmaram-se nas seções A, C e D larguras menores da ZTA na solda TIG Pulsado (provável menor energia) em relação à TIG Convencional. Apenas a seção B mostra um número curiosamente desviado dos demais, no entanto, restrito apenas à região da raiz da solda, visto que no restante da mesma se restabelece a lógica anterior. Ver a Figura 48.

Figura 48 – Relação % das Dimensões das ZTAs do TIG Pulsado / TIG Convencional.

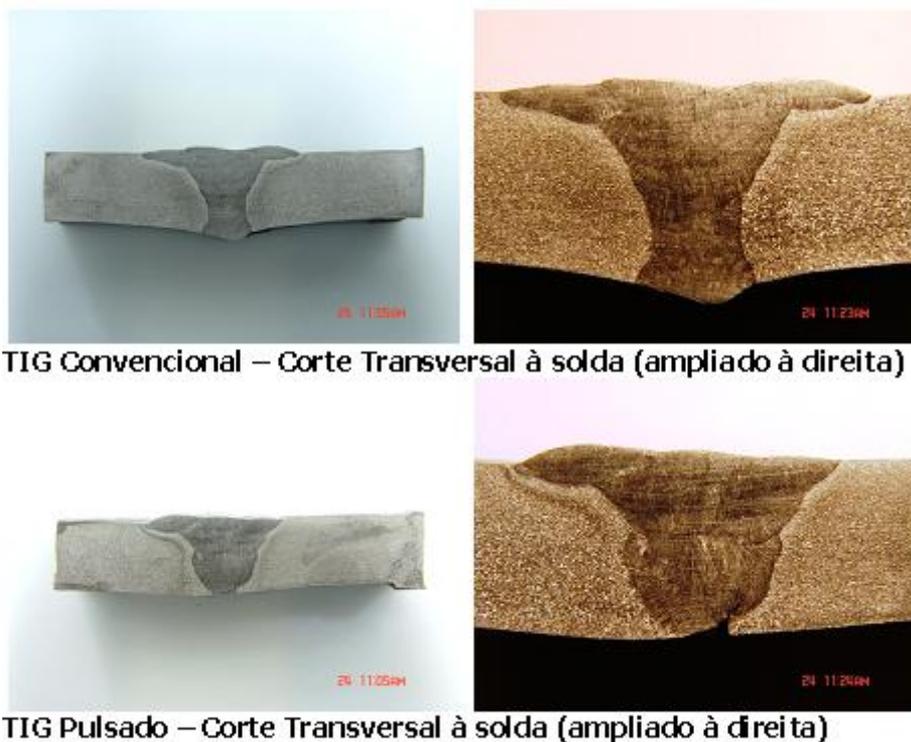
Uma breve caracterização da menor prática do soldador com o TIG na sua variante Pulsado pode ser observada na Figura 49, que traz macrografias de seções transversais das soldas nas regiões em que as mesmas foram iniciadas; observa-se inclusive a falta de fusão / penetração na raiz da solda com a variante do TIG Pulsado (ocorrida apenas nesta região selecionada para o corte transversal da solda e remoção do corpo de prova).

Figura 49 – Macrografias de Seções Transversais no Trecho de Início das Soldas

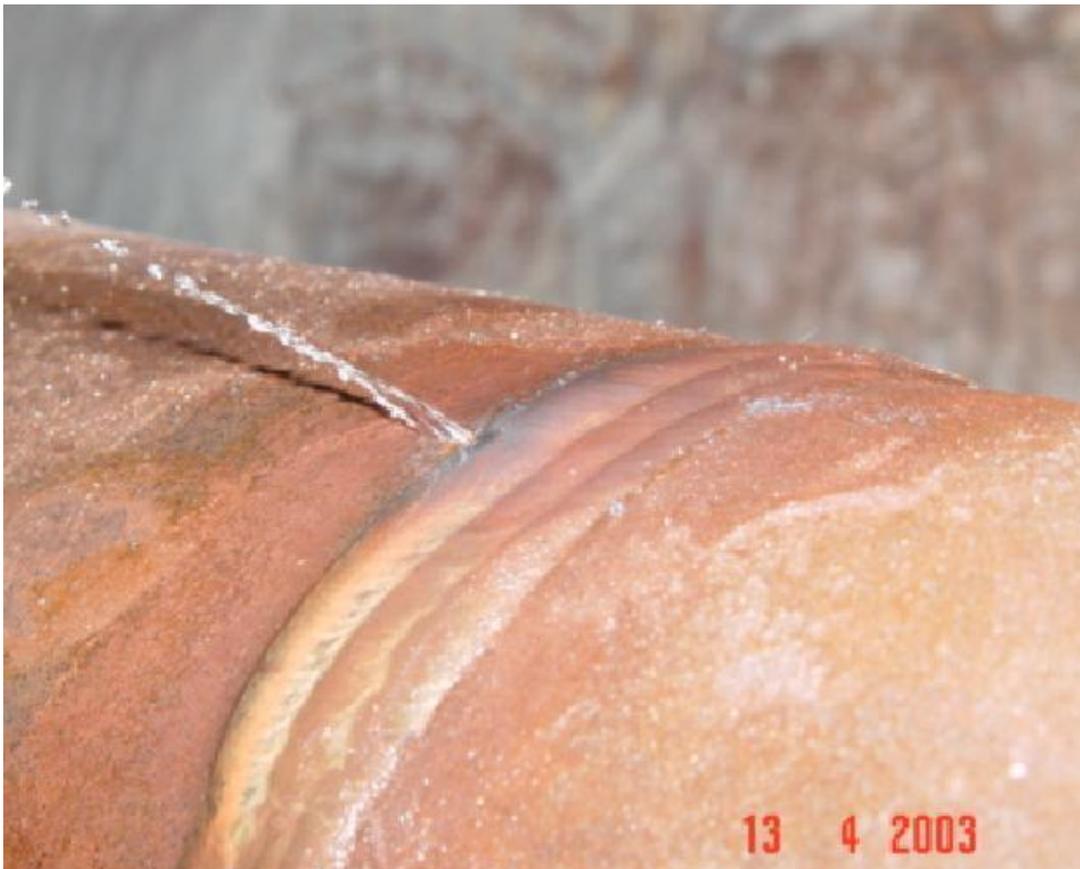
Figura AP1 03 – Foto em close do Vazamento no Tubo-17 Solda-1

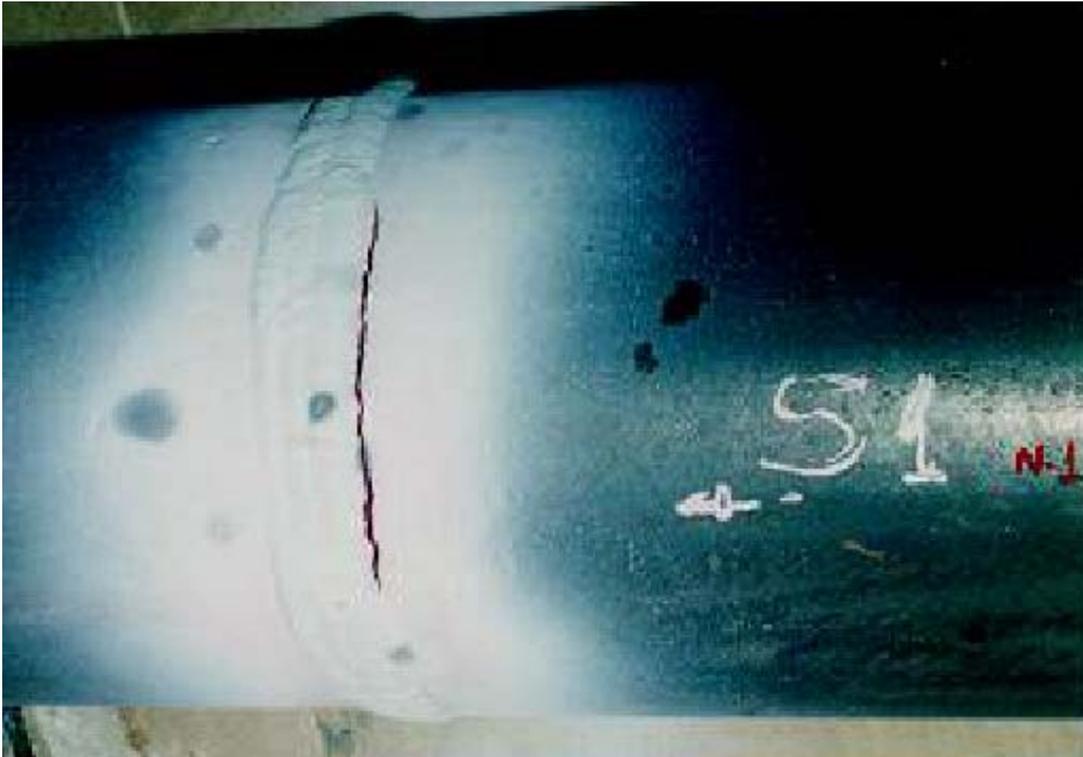
Figura AP1 04 – “Trinca” de 85 mm constatada por Líquido Penetrante (lado do tubo antigo)

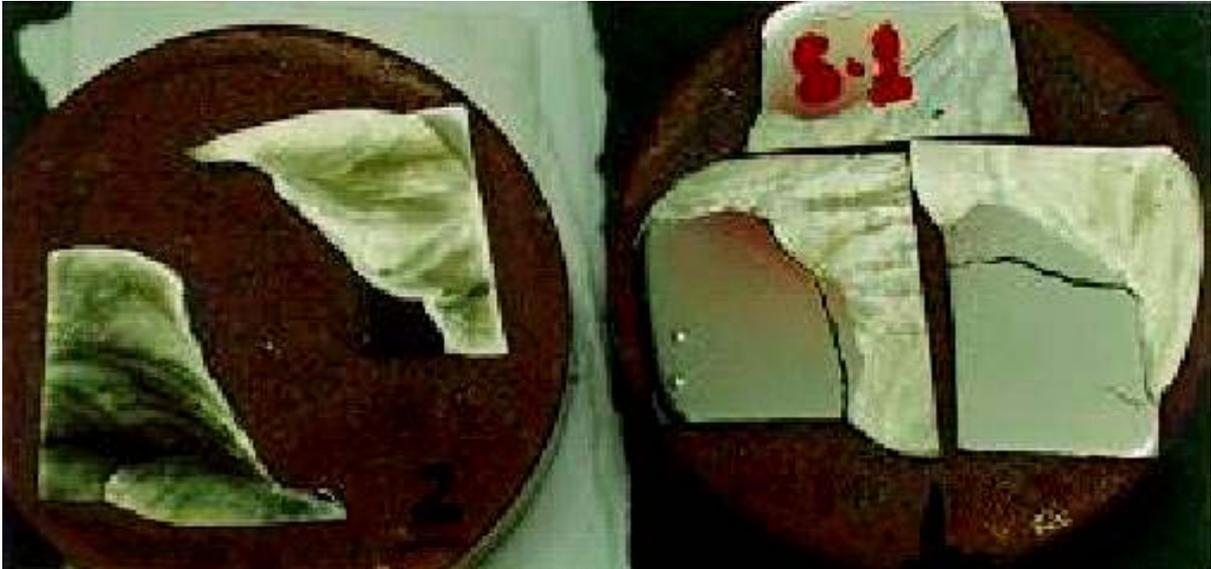
Figura AP1 05 - Vista de 02 CP's metalográficos removidos na região da trinca passante do tubo-17 solda S-1 (1- extremidade da trinca // 2- região central da trinca).

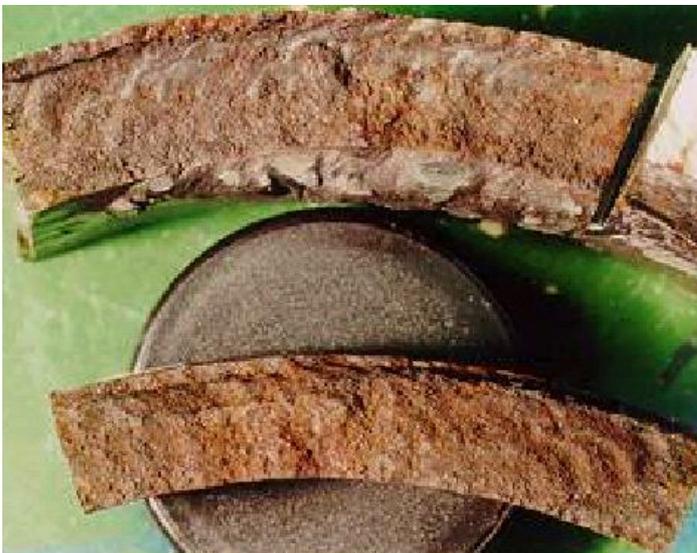
Figura AP1 06 - Tubo-17 - vista das faces da trinca passante, solda S1
