**ESTUDO DA SOLDAGEM DO AÇO INOXIDÁVEL
AUSTENÍTICO TP 347H PARA PREVENIR A CORROSÃO
LOCALIZADA "GUME DE FACA"**

Dissertação apresentada ao Programa de Pós-Graduação em Engenharia Mecânica da
Universidade Federal de Santa Catarina, como requisito para a obtenção do título de
Mestre em Engenharia Mecânica

During a MVC (vinyl mono-chloride) industrial plant maintenance turnaround, a cross section weld failure was evidenced in an old maintenance junction of an stretch nipple of new tube with original tubes of the EDC (dichloroethane) pyrolysis furnace - all of them in austenitic stainless steel ASME SA-213 TP 347H, Columbium (Niobium) stabilized.

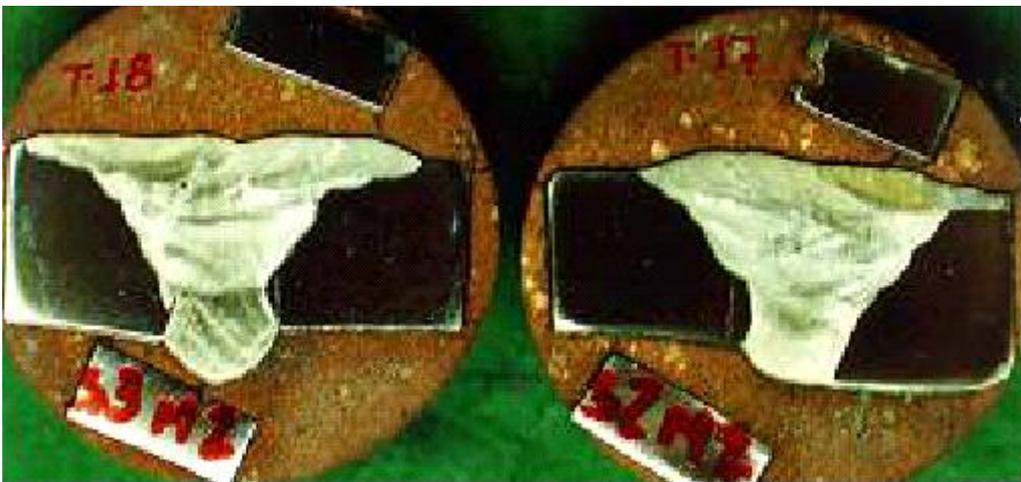
No **Tubo 18, solda S3**, também durante o corte dos corpos de prova para os demais ensaios, registrou-se uma trinca progredida a partir da superfície interna (na região com registro de indicações de trinca no ensaio de US), posição a 180°, com extensão de 70 mm e penetração de aproximadamente 8,0 mm – ver Figura AP1 07.

Nesta solda, registrou-se também excesso de penetração, com a raiz da solda atingindo cerca de 3,5 mm além da superfície do tubo (Figuras AP1 07 e 08).

Figura AP1 07 - Vista de outros 02 CP's metalográficos removidos do Tubo-17 solda S-2 e do Tubo-18 solda S-3

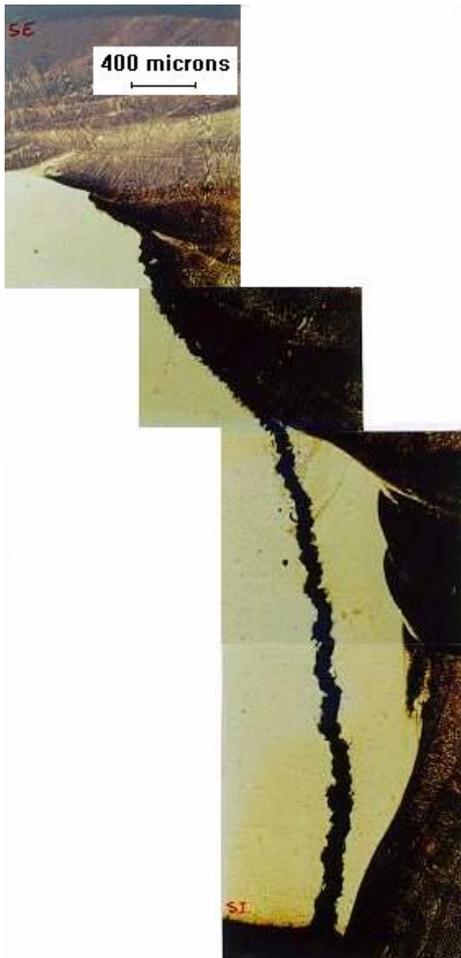
Figura AP1 09 - Tubo-17, solda S-1, micrografia-1, 45°.

A Figura AP1 9 apresenta uma vista do perfil da trinca do Tubo 17 solda S-1: nucleada na superfície interna, progredida na ZTA até cerca da meia espessura e, a partir deste ponto, na linha de ligação da solda.

A Figura AP1 10 traz uma vista com maior aumento do mesmo campo da Figura 9, superfície interna, evidenciando a trinca nucleada na ZTA, porém muito próxima à linha de fusão da solda, pelo mecanismo de corrosão intergranular.

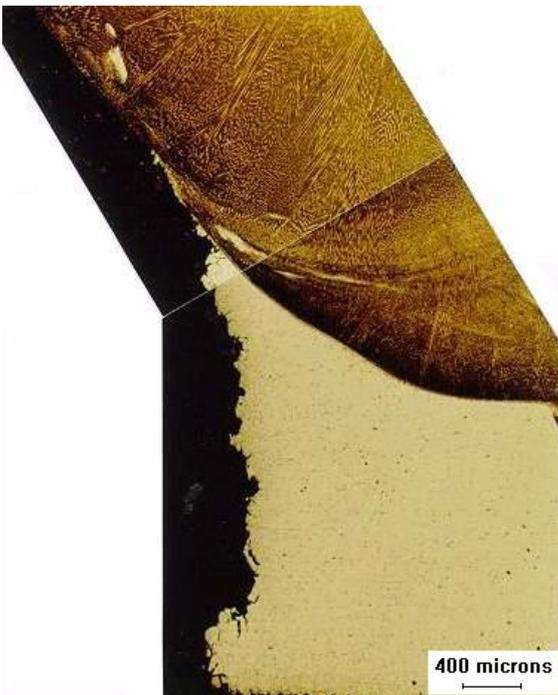
Figura AP1 14 - Tubo-17, solda S-1, Mi-4.

A Figura AP1 14 mostra a trinca / fratura progredida de forma intergranular: na ZTA, em uma pequena extensão junto à superfície interna, e ao longo da linha de fusão da solda, na meia espessura do tubo.

Na Figura AP1 15 tem-se um detalhe da Figura AP1 14, com maior aumento. Mostra a camada de óxido na face da trinca e com penetração intergranular, caracterizando trincamento relativamente antigo, como também a fina rede de carbonetos nos contornos dos grãos, indicativa de material sensitizado.

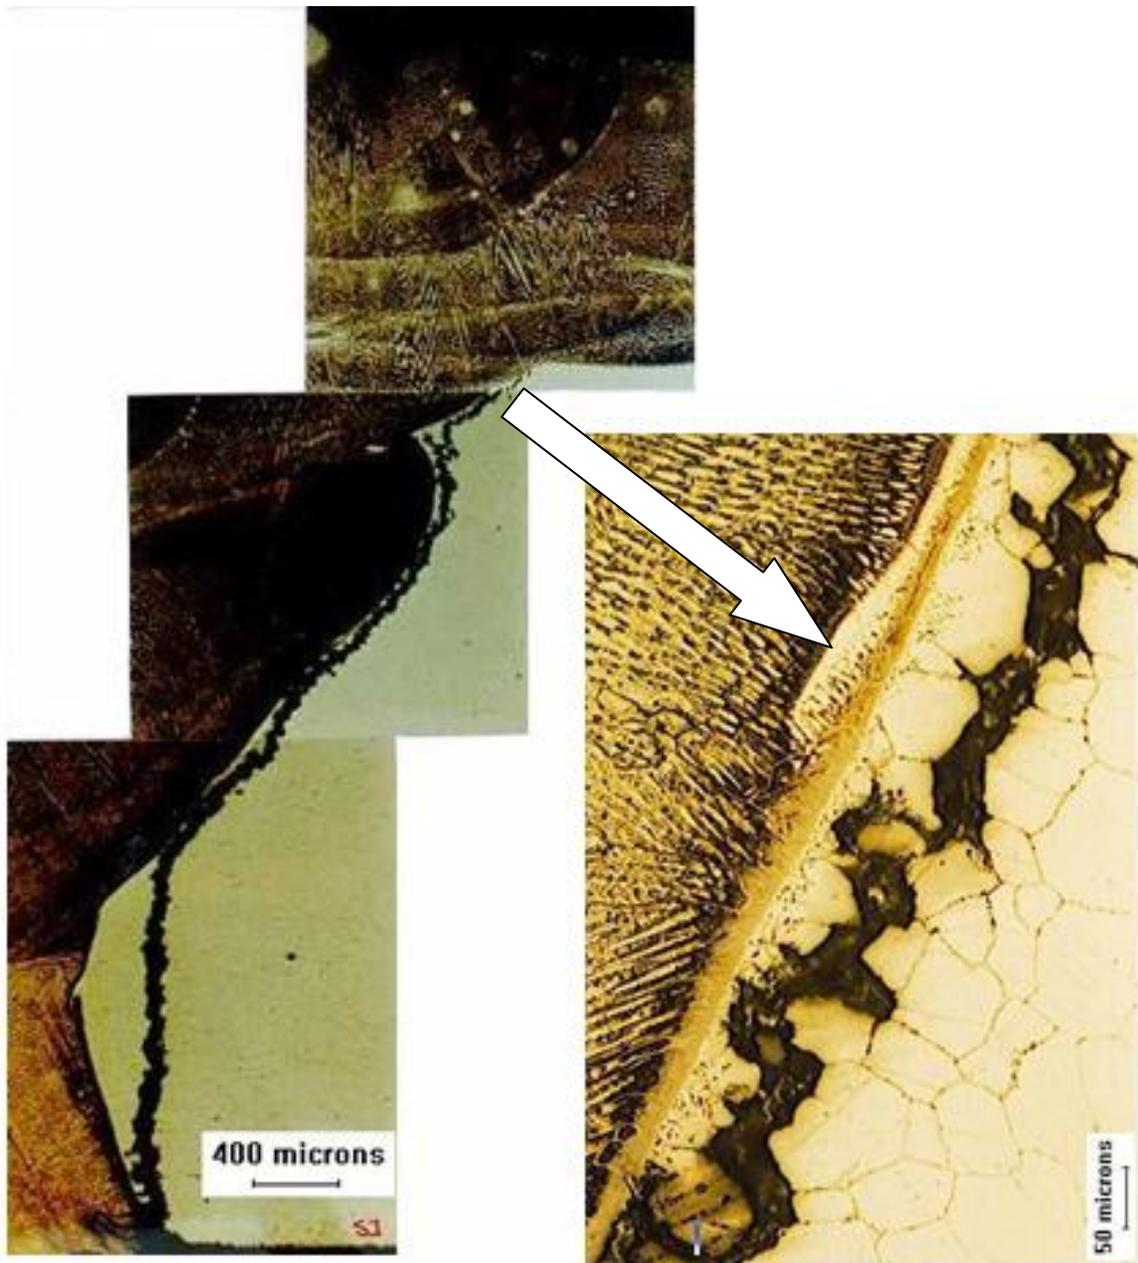
Figura AP1 17 - Tubo-18, solda S-3, Mi-2 / 180°, com um detalhe

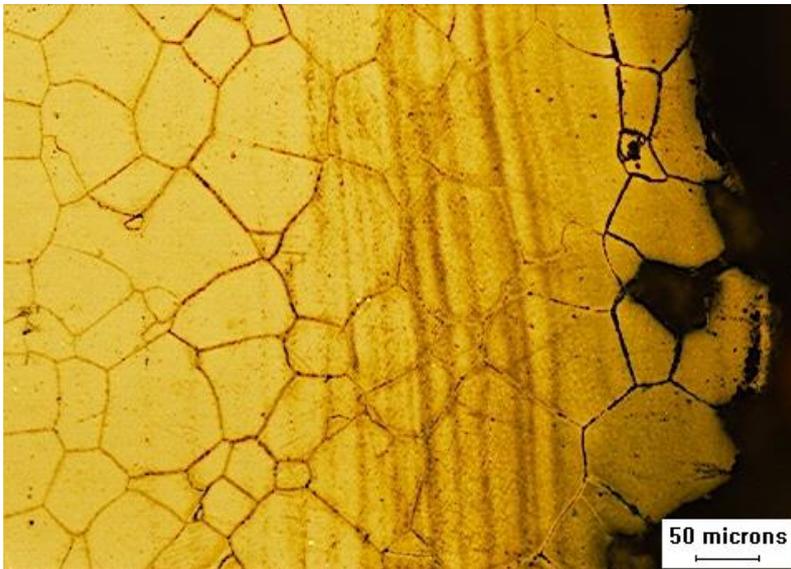
Figura AP1 18 - Tubo-17, niple-1, posição 0°, superfície interna.

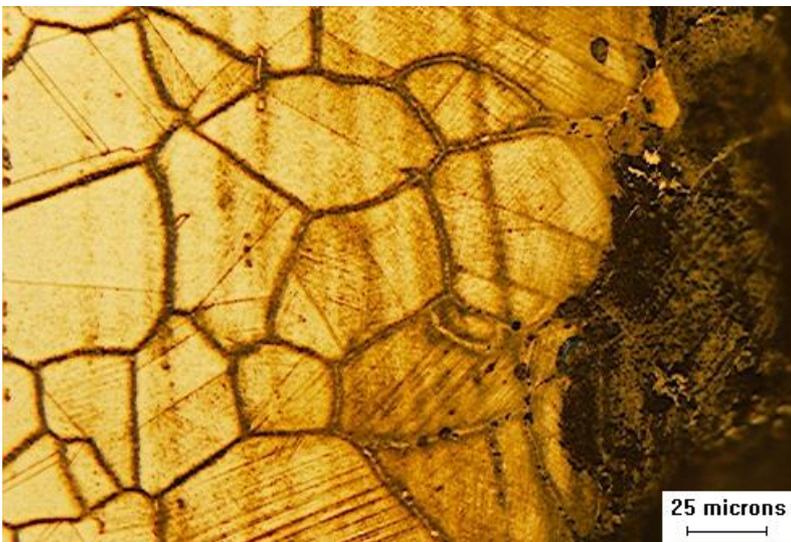
Figura AP1 19 - Tubo-18, niple-5, posição 250°, superfície interna.

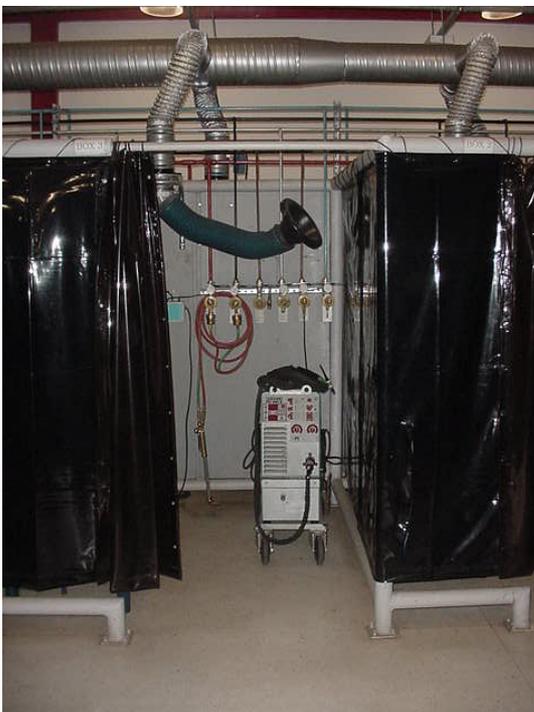
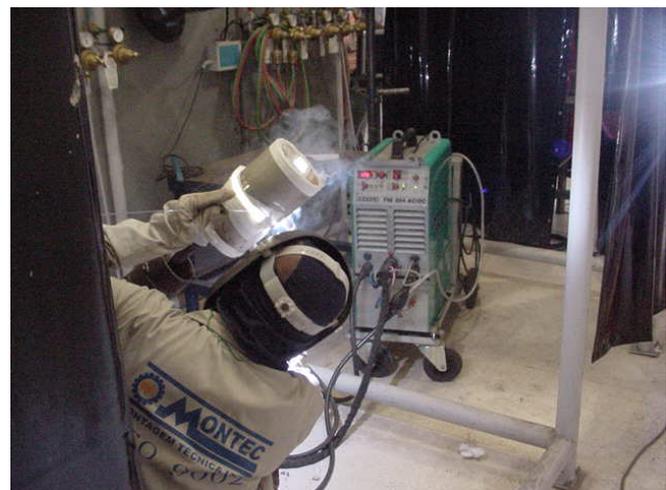
Cabine de Solda e posicionamento dos tubos na posição 6G.

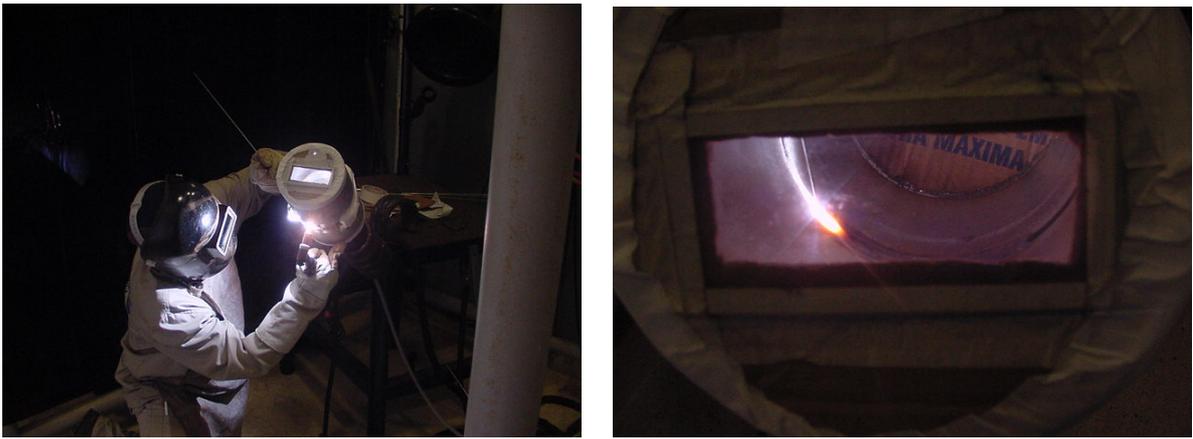
Detalhe do visor para acompanhamento da raiz da solda

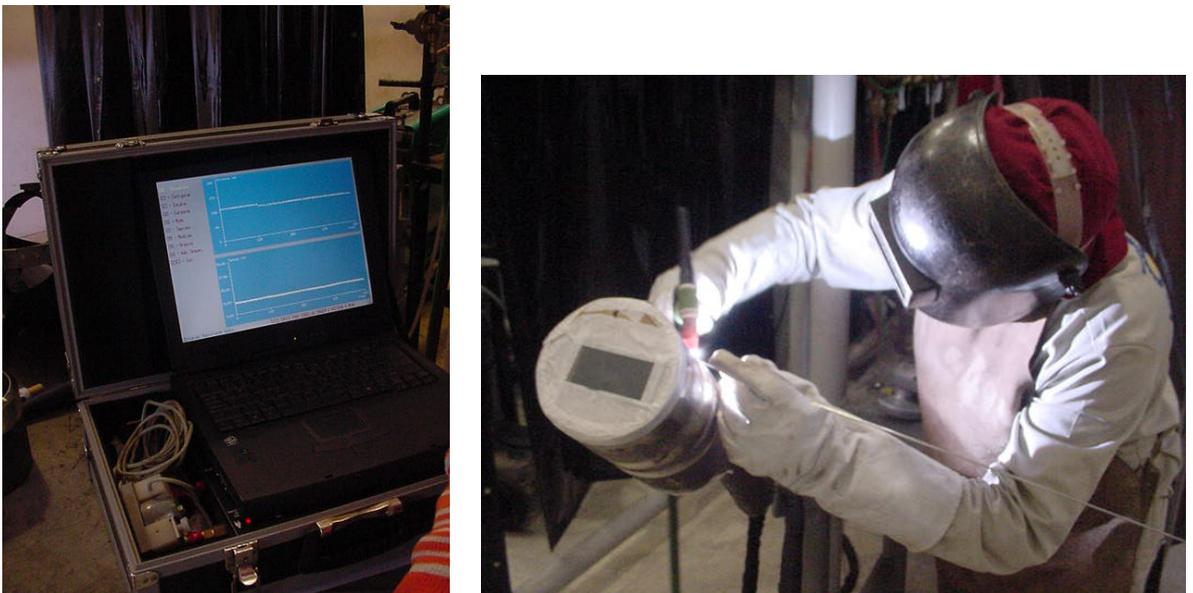
Detalhe da soldagem e do acompanhamento computadorizado contínuo

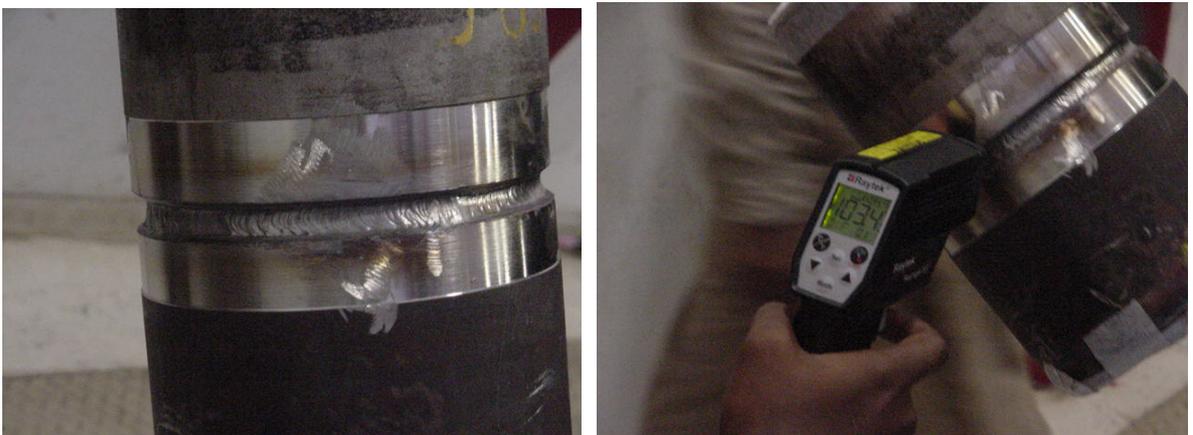
Detalhe de uma camada de enchimento da solda e do acompanhamento de temperatura

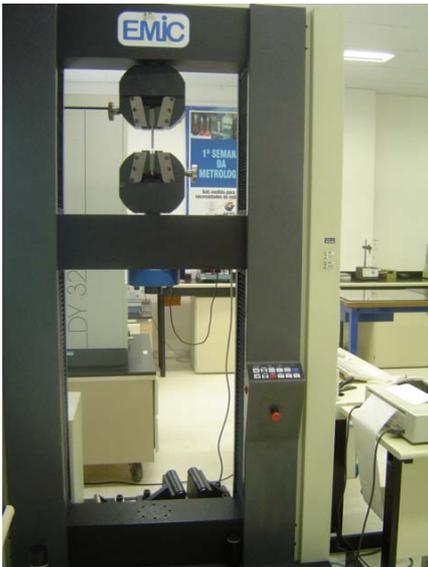
Máquina de ensaio de tração e dobramento do SENAI – CIMATEC (BA) onde foram executadas as qualificações.

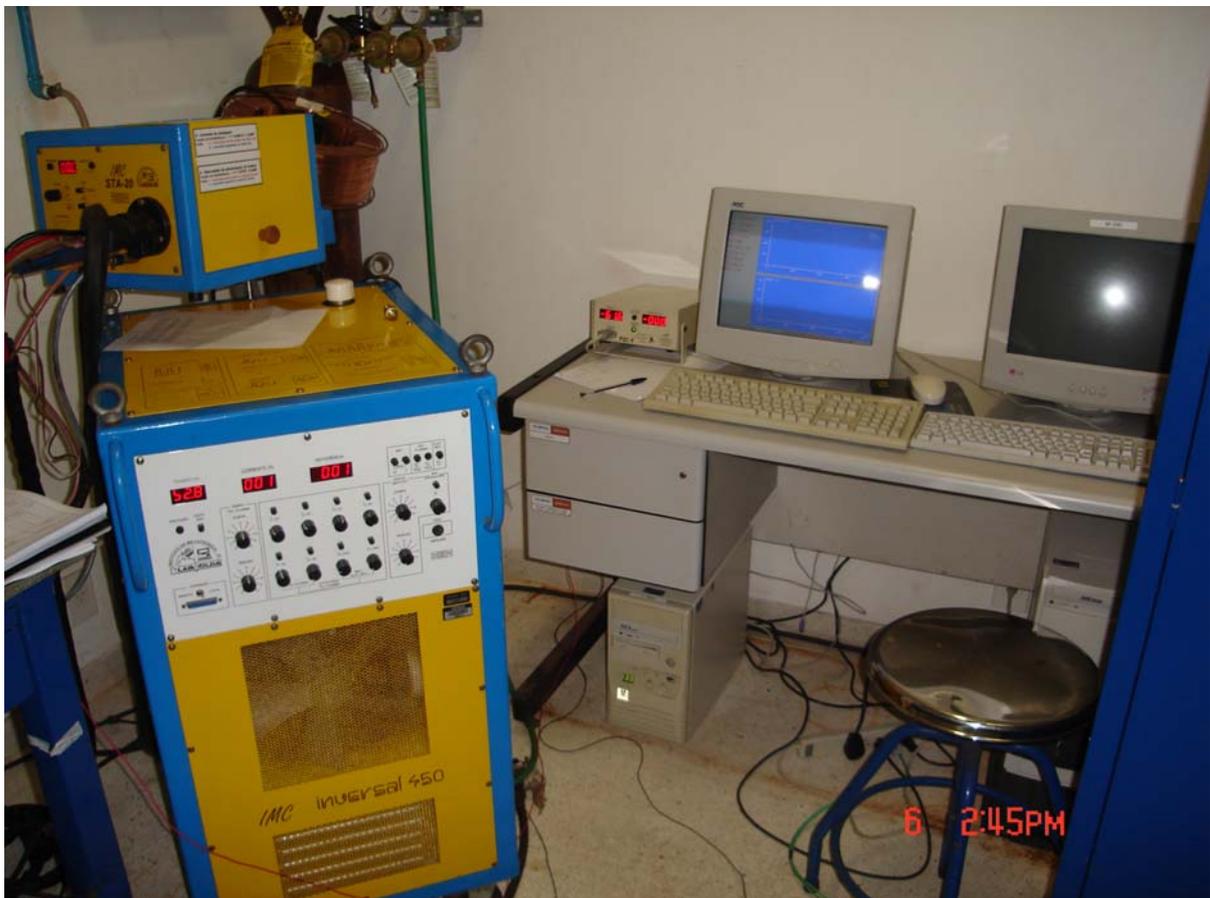
Maquina IMC e o equipamento de monitoramento computadorizado contínuo das soldas

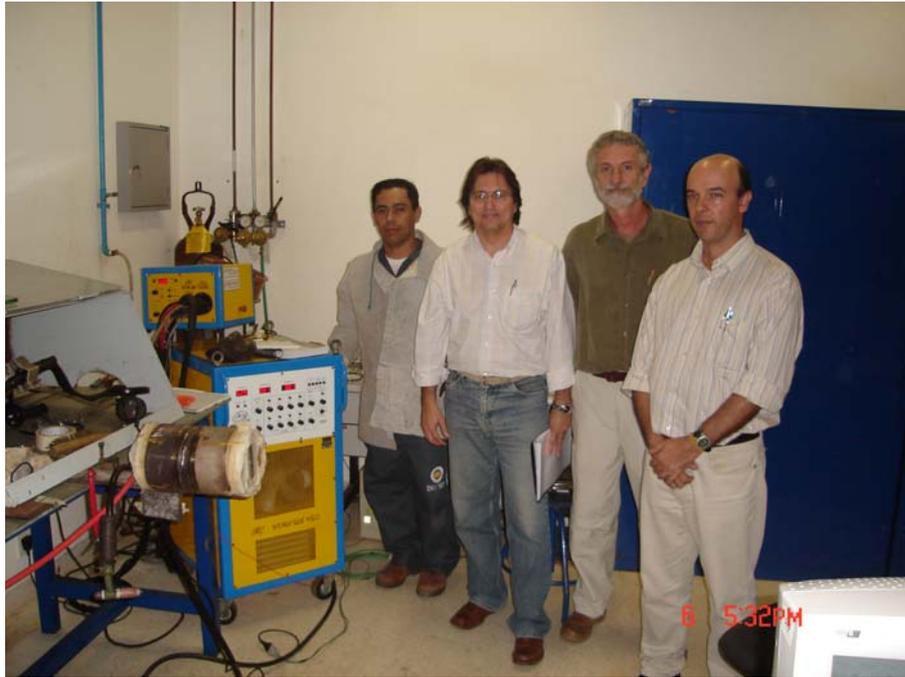
Visita do orientador (Prof. Buschinelli) quando da execução das soldas. Atentar para o posicionamento do tubo para soldagem na posição 5G (similar à condição de campo).

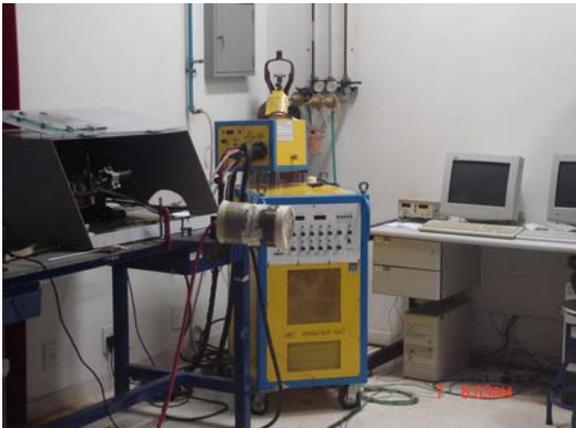
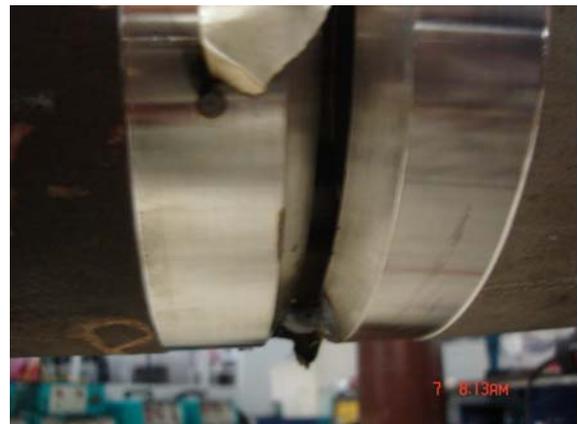
Visualização da posição 5G e do “pontamento” da raiz para início da soldagem.

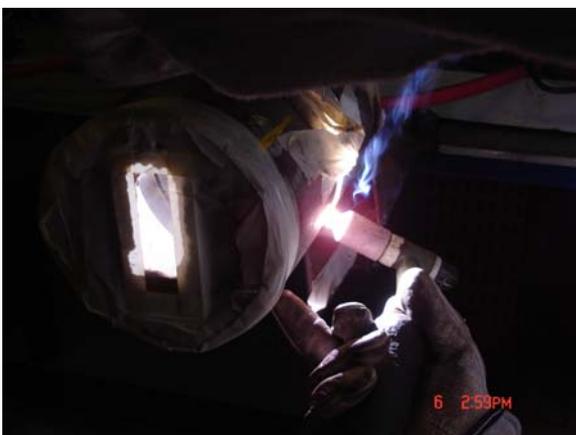
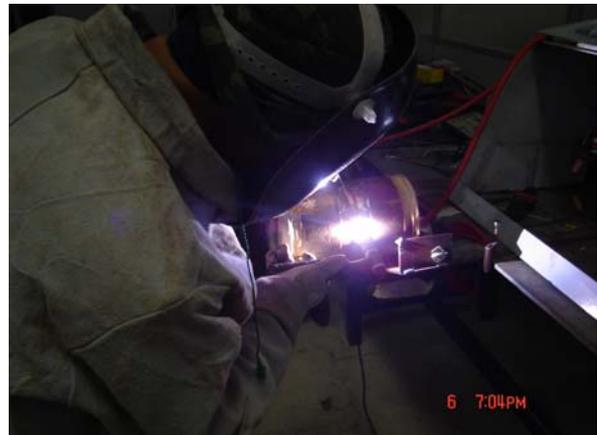
Execução da soldagem
