DEFEITOS EM SOLDAGEM

Preparado por: Ramón S. C. Paredes, Dr. Eng^o.

Defeitos do metal de solda

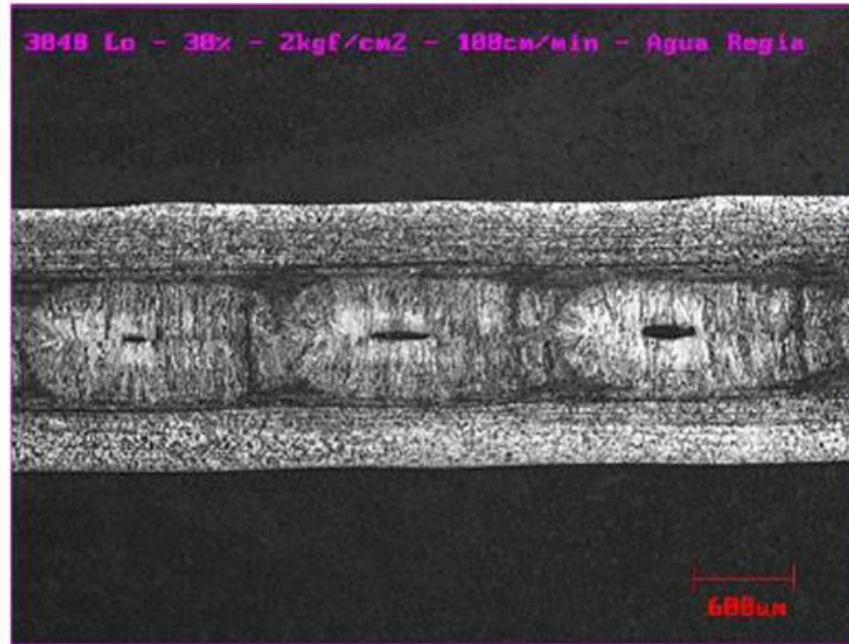
Trinca de solidificação em aço inoxidável austenítico 304
- Soldagem por costura.

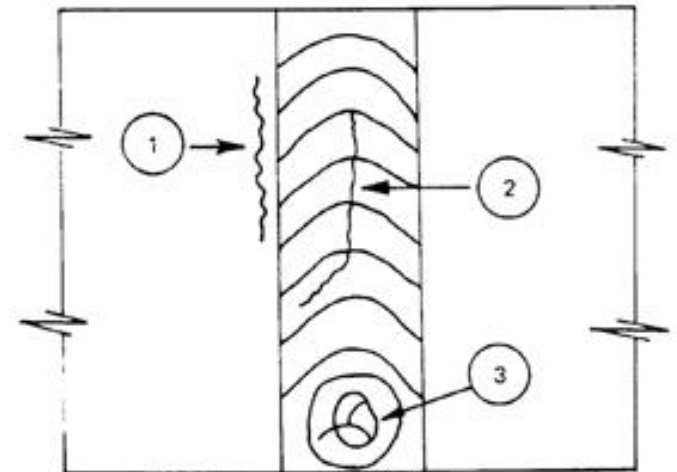
1 Trinca longitudinal na ZTA.

2 Trinca longitudinal na ZF

3 Trinca de cratera

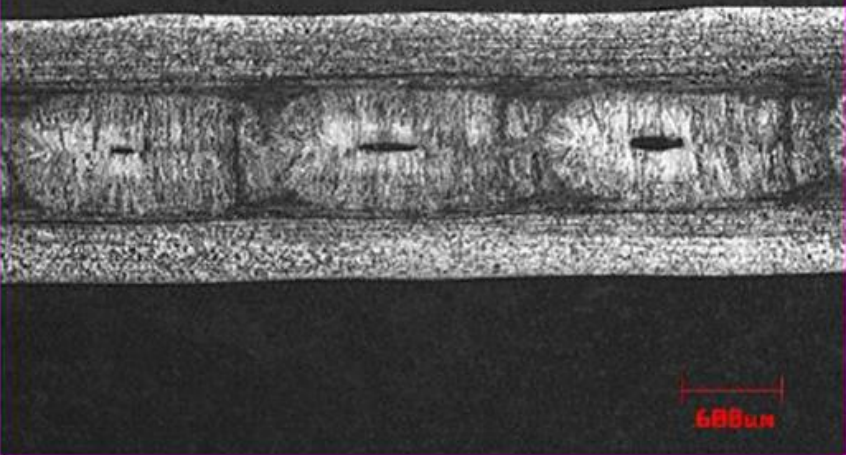
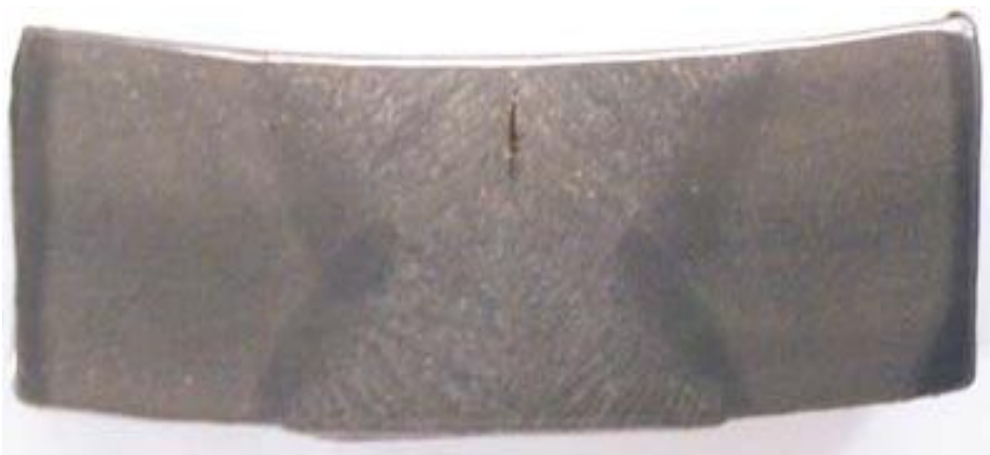
304L - 30x - 2kgf/cm² - 180cm/min - Agua Regia

Trinca de solidificação em aço inoxidável austenítico 304
- Soldagem por costura.

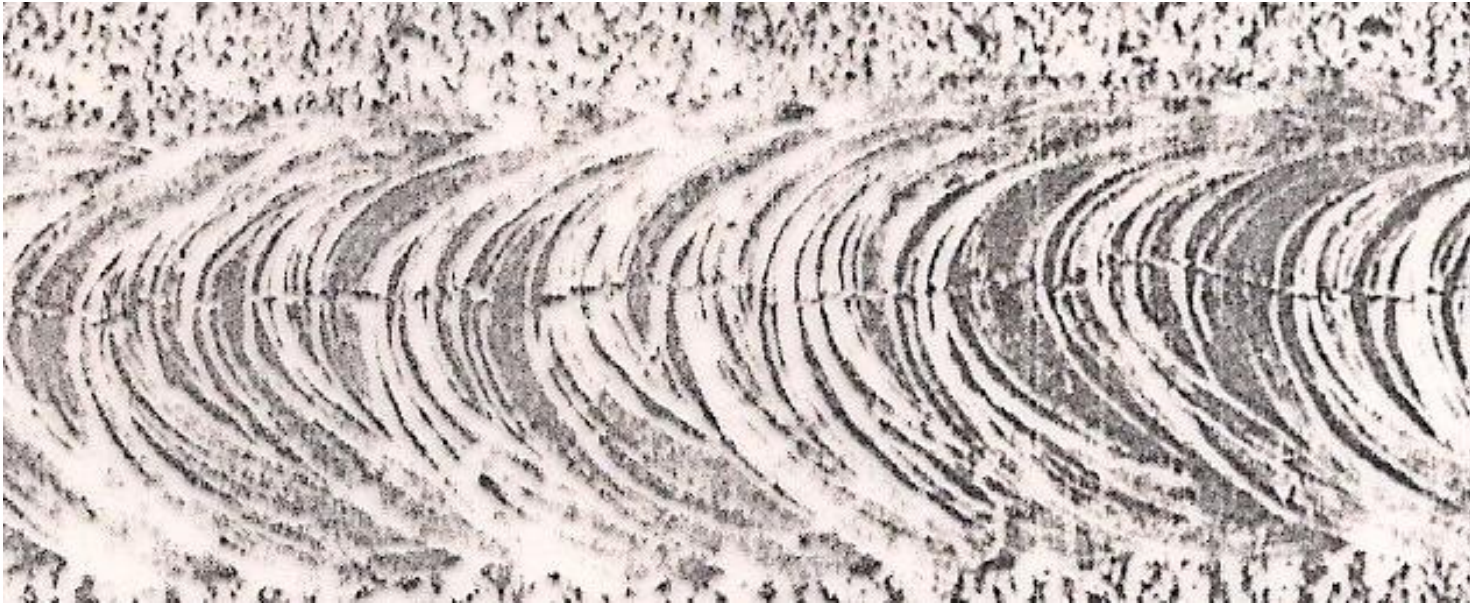
Trinca em solda pelo processo arco submerso- união em T

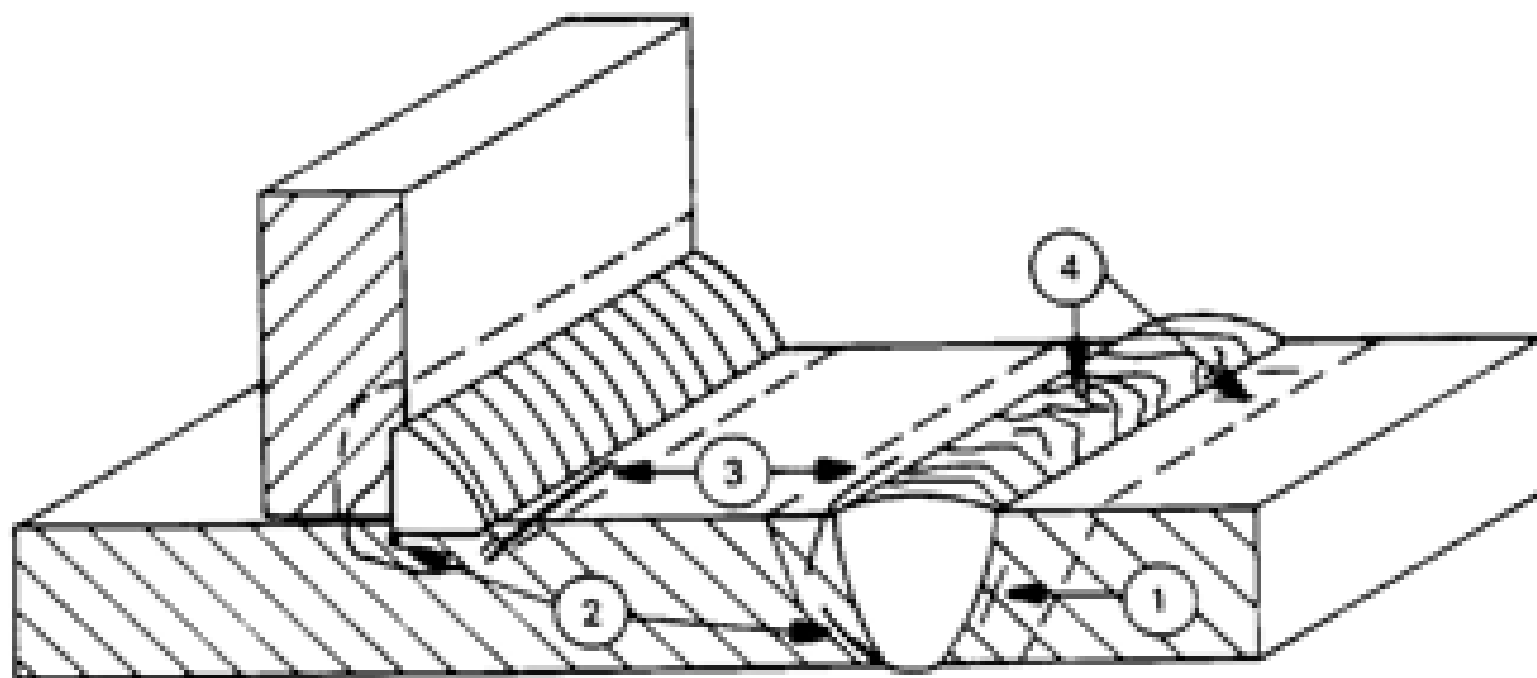
1. trinca sob cordão (underbead crack)
2. trincas na raiz (root cracks)
3. trincas na margem (toe cracks)
4. trincas transversais (transverse cracks)

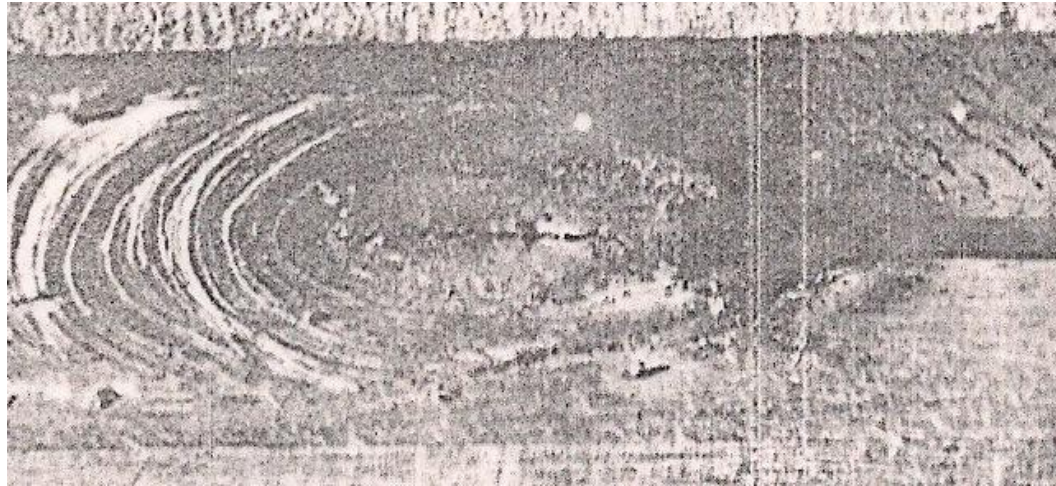
Se a fonte de calor for repentinamente removida, a poça fundida solidifica com um vazio que é denominado cratera.

Quanto maior for a velocidade de soldagem, mais alongado será o formato cordão.

A cratera está sujeita a conter trincas de solidificação na forma de estrela.

As técnicas de soldagem ao final do cordão de solda são desenvolvidas para corrigir esse fenômeno voltando o arco por alguns momentos para preencher a poça de fusão ou até mesmo reduzindo gradualmente a corrente enquanto se mantém o arco estático.

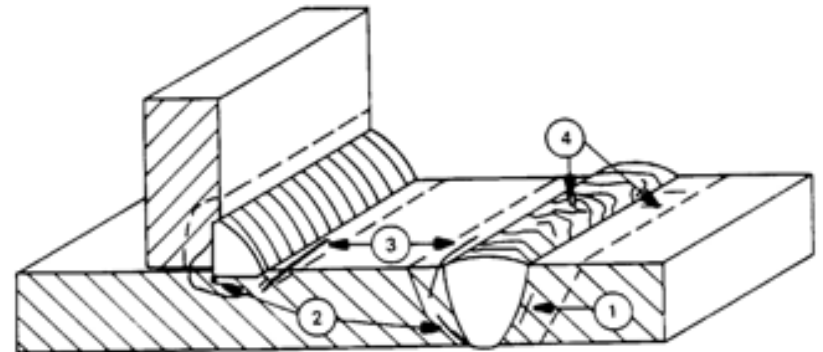
1. trinca sob cordão (underbead crack)
2. trincas na raiz (root cracks)
3. trincas na margem (toe cracks)
4. trincas transversais (transverse cracks)

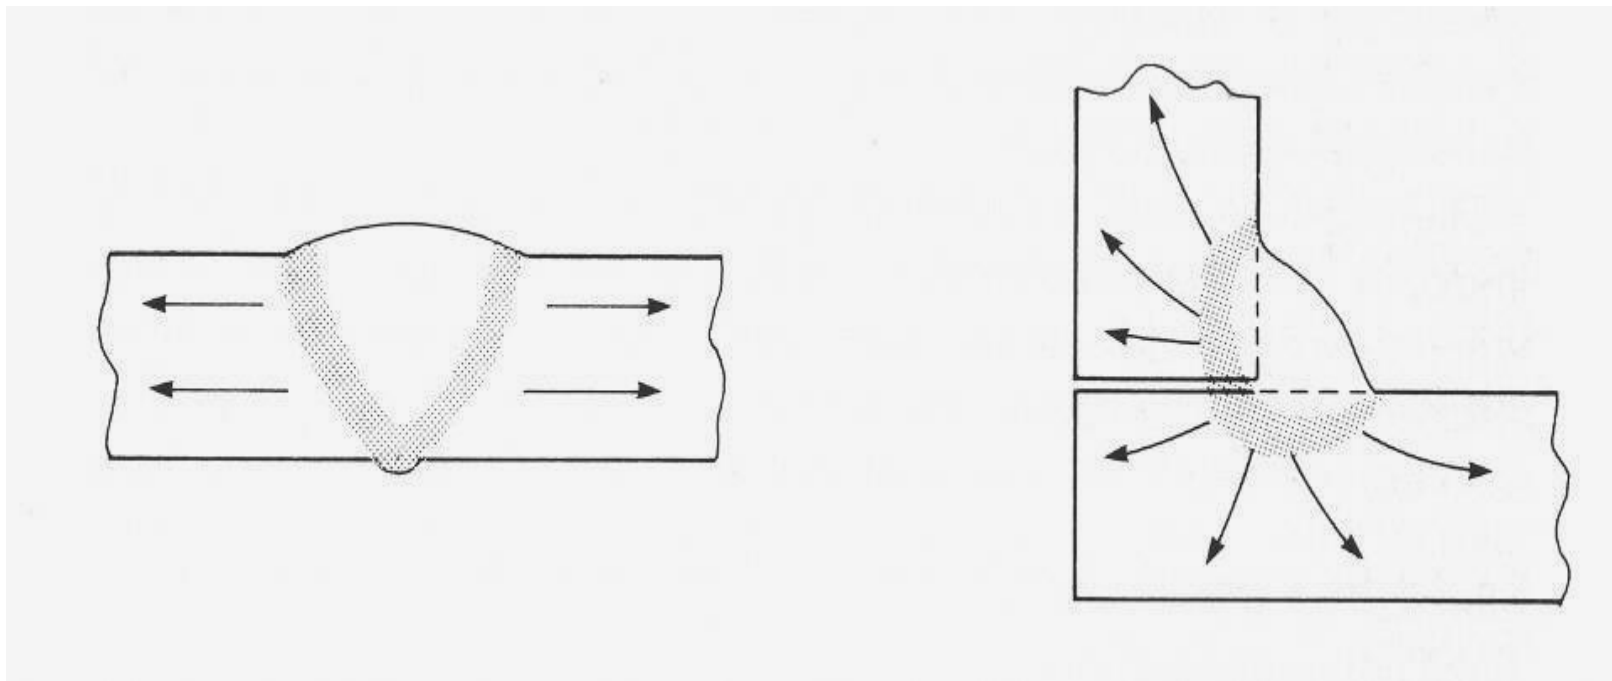
Caminhos do fluxo de calor em juntas de topo e em ângulo .

O tipo de junta também afeta a taxa de resfriamento pelo número de caminhos ao longo dos quais o calor pode fluir. Numa junta de topo há dois caminhos. Por outro lado, numa junta em ângulo há três caminhos, de tal modo que um cordão de solda de mesmo tamanho nessa junta resfria-se mais rapidamente.

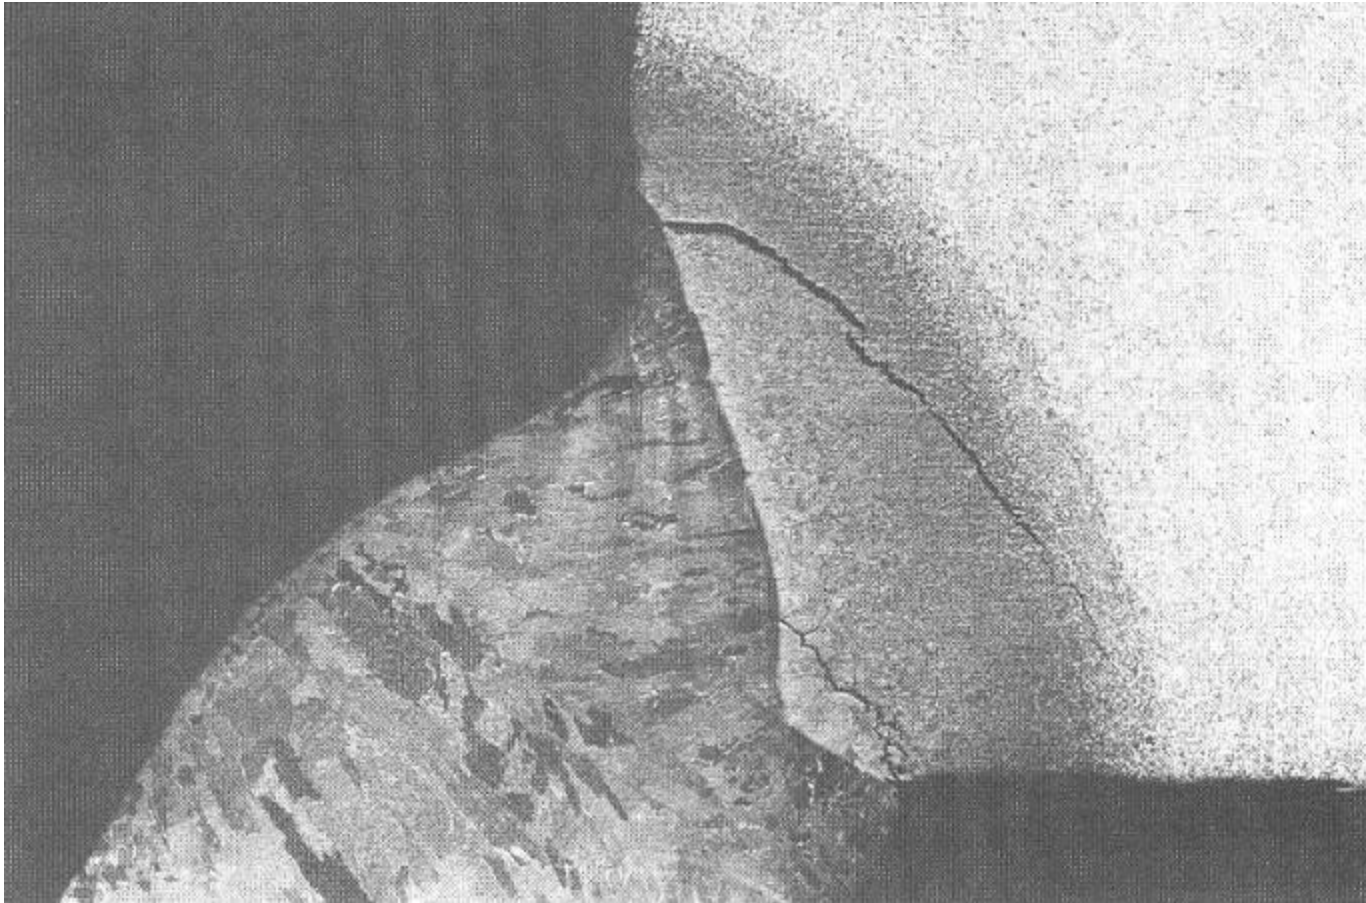
Trincas por hidrogênio na zona termicamente afetada numa junta em ângulo feita com um eletrodo rutílico.

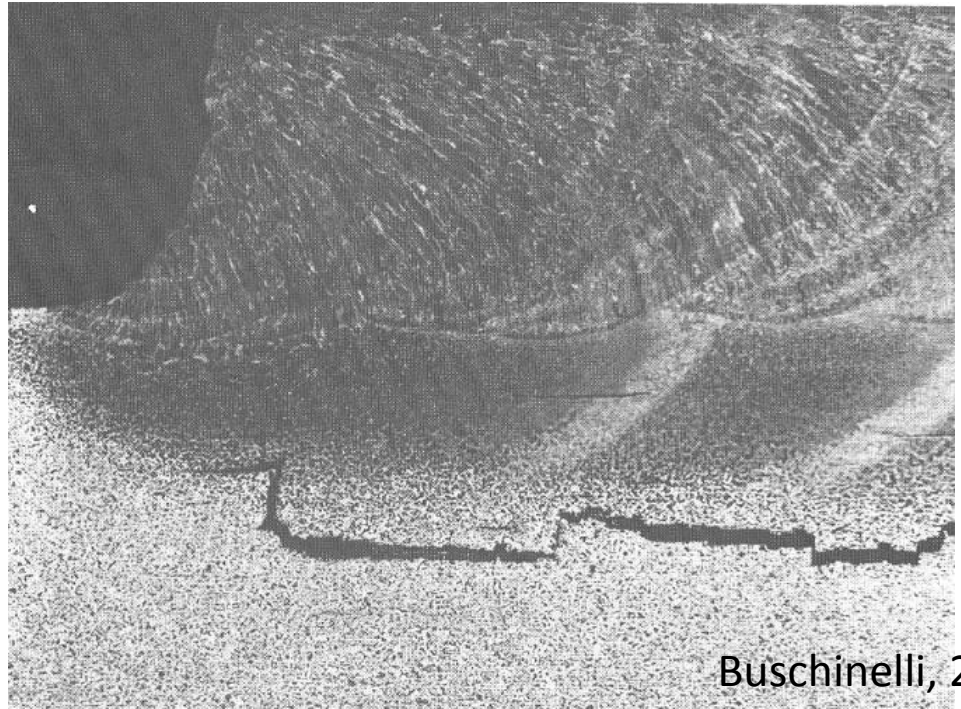
Decoesão lamelar na ZTA de uma junta de topo multipasse

Esse defeito ocorre em chapas grossas como resultado de imperfeições no metal de base acentuadas pelas deformações de soldagem e projeto de junta inadequado.

Chapas de aço são provavelmente afetadas devido as suas pobres propriedades ao longo da espessura provenientes de regiões finas de inclusões não metálicas dispostas em camadas paralelas à superfície.

Essas são abertas pelas deformações de soldagem, formam trincas próximas à ZTA e se propagam na forma de degraus.

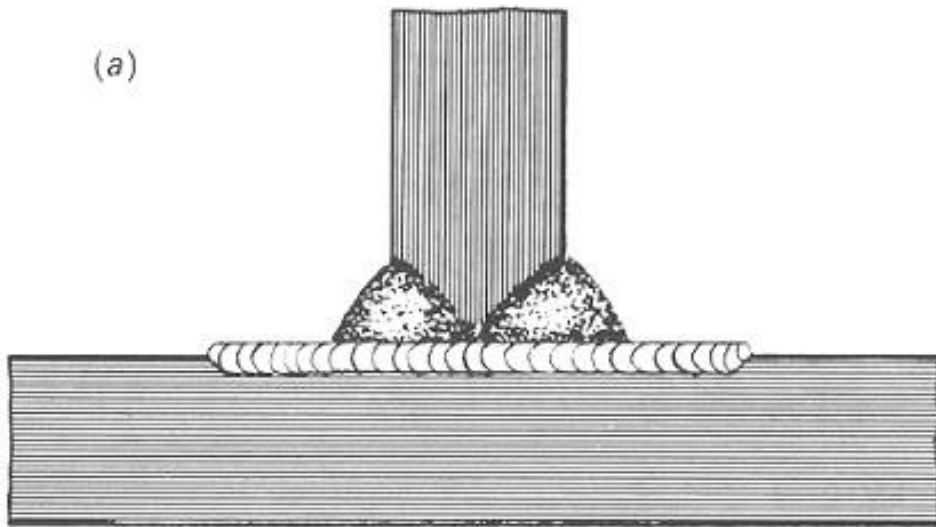
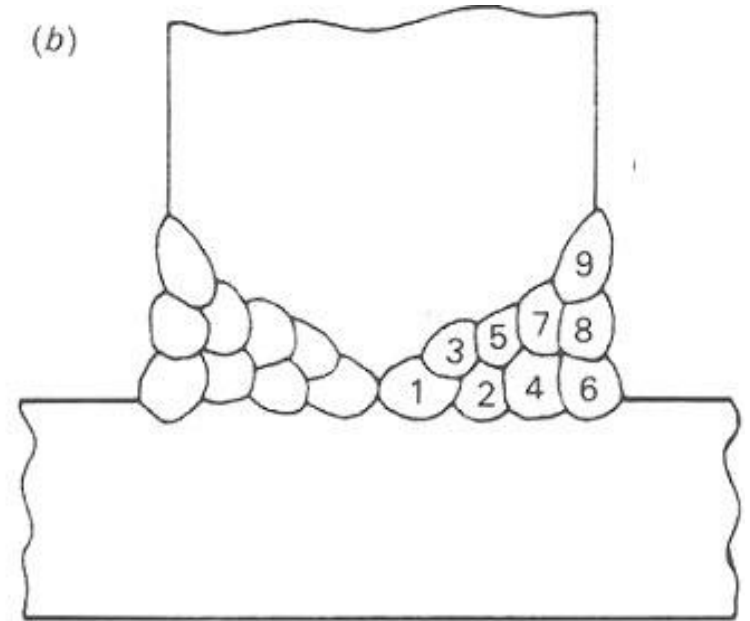
Princípios de *(a) almofadamento* e *(b) almofadamento durante a própria soldagem*

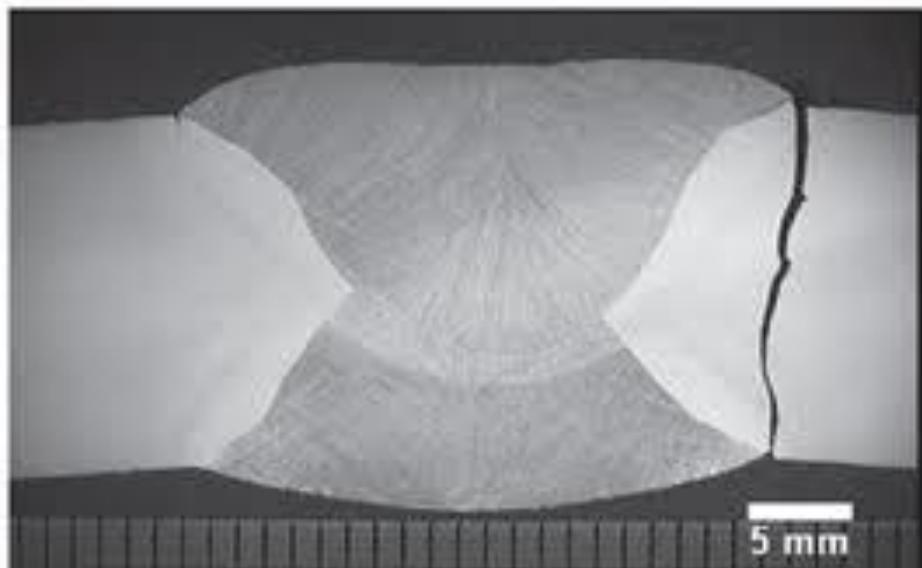
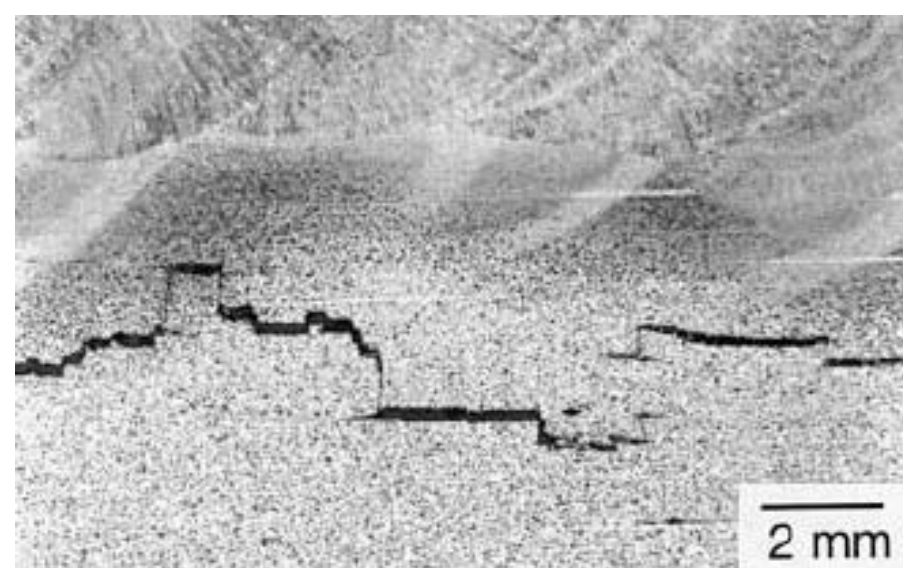
Figura 2. Trincas por fadiga adjacente a solda [8].

C-Mn steel weld

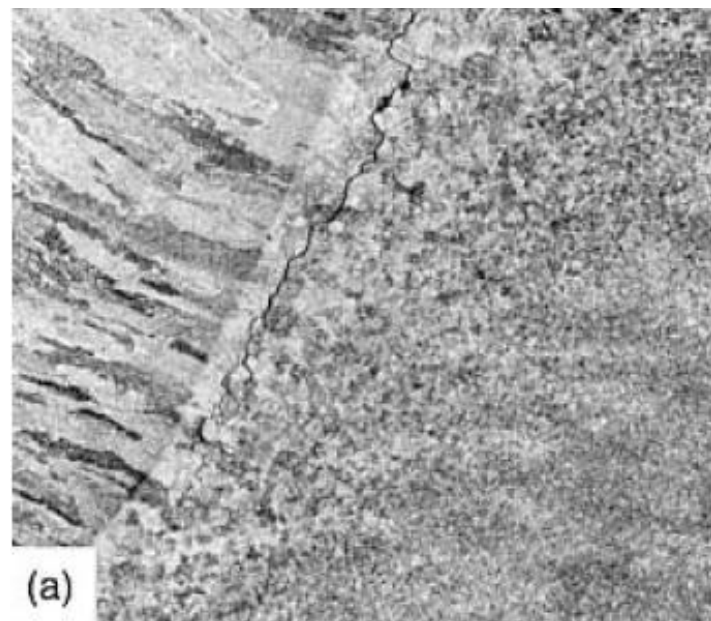
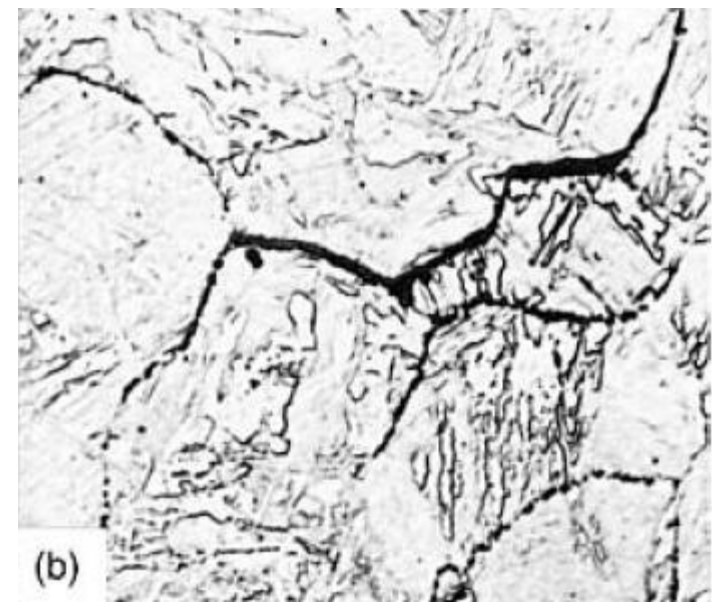
Trincas de reahecimento em aço CrMoV

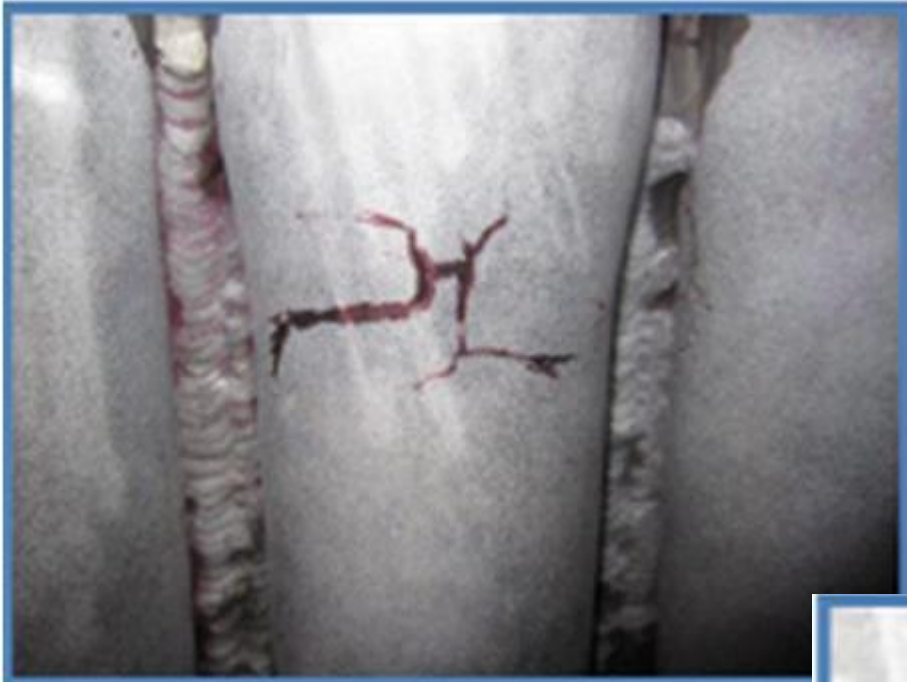
Corrosão sob tensão

Fissuração por corrosão sob tensão - CST

É uma forma de fissuração que pode ocorrer em muitos materiais e está usualmente associada à presença de um meio corrosivo como, por exemplo, sulfeto de hidrogênio (H₂S), podendo atacar a região endurecida da ZTA em tubulações de aço.

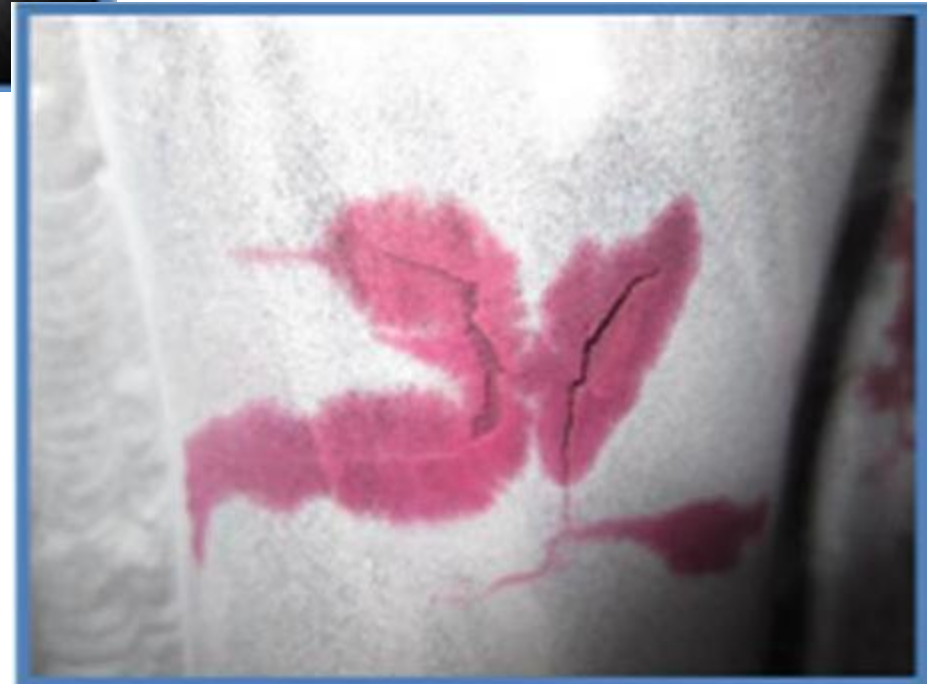
Trincas de liquação

Outros possíveis defeitos na ZTA incluem trincas de liquação causadas pela fusão de constituintes de baixo ponto de fusão presentes nos contornos de grão, resultando em microtrincas que podem posteriormente formar sítios de propagação de trincas maiores.

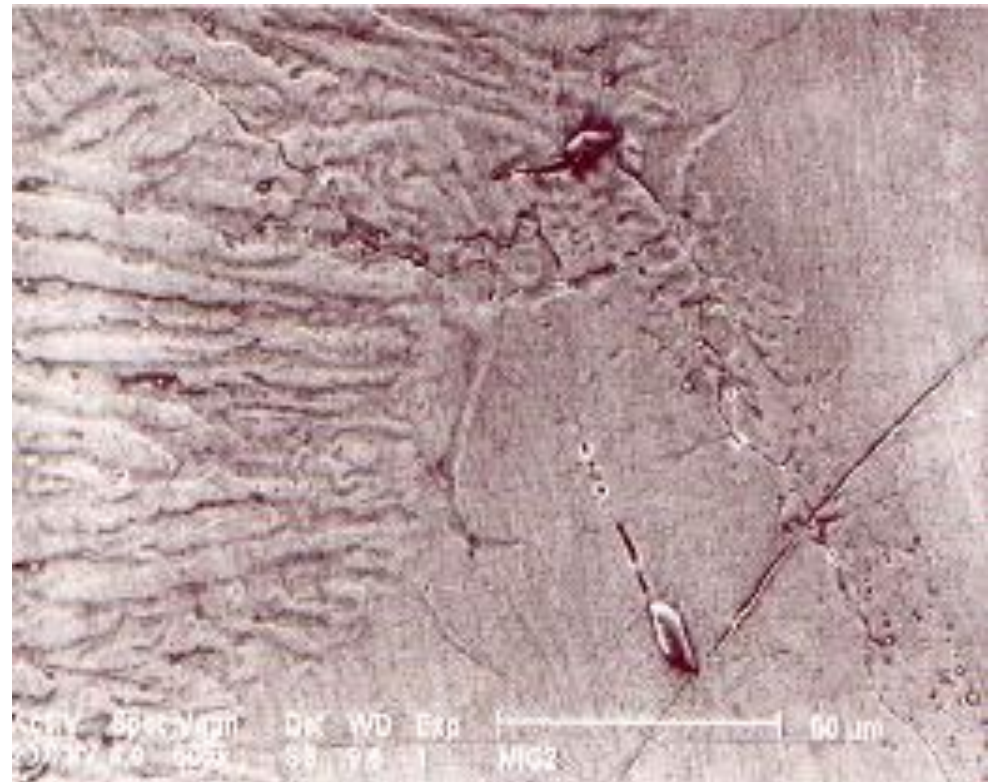
Microestrutura da zona de ligação mostrando a formação das microtrincas de liquação.

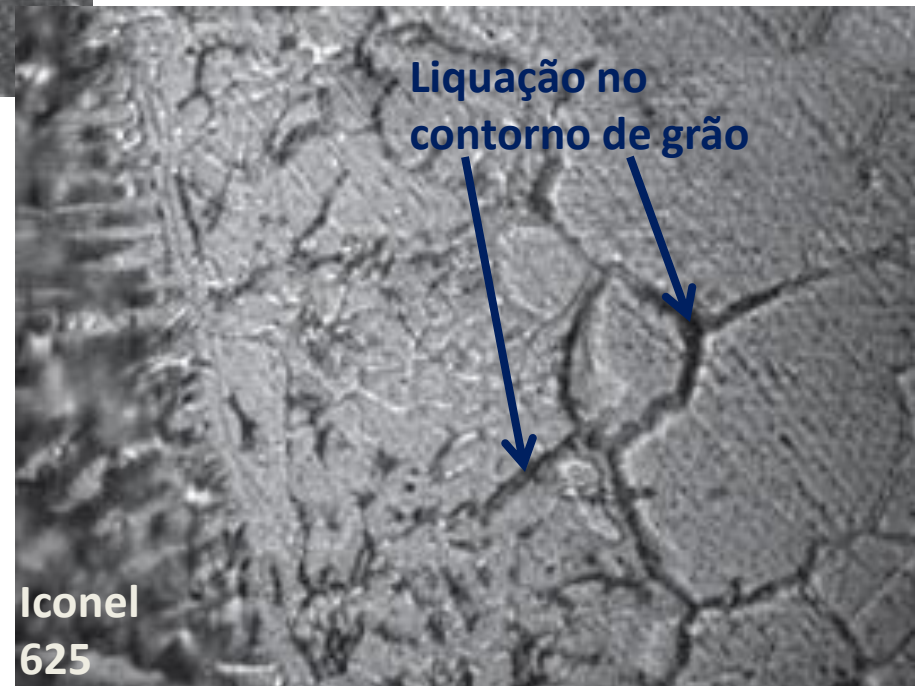
Estrutura de solidificação numa união soldada

- zona totalmente fundida,
- zona de ligação misturada,
- zona fundida não misturada,
- zona parcialmente fundida,
- zona termicamente afetada.

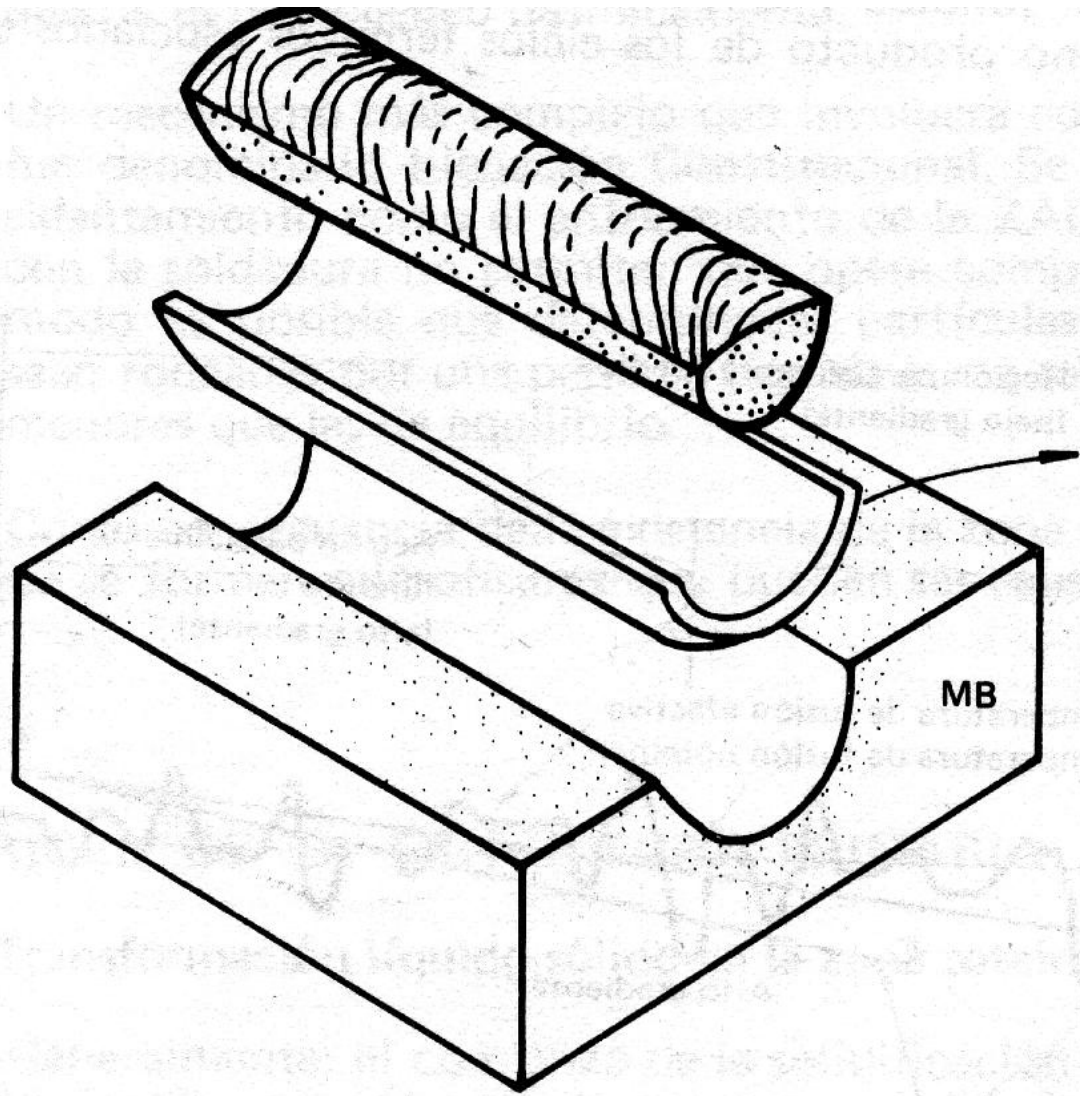
Zona não
misturada

MB

Comienzo de la zona afectada por el calor

Región parcialmente fundida (bajo gradiente)

Región parcialmente fundida (alto gradiente)

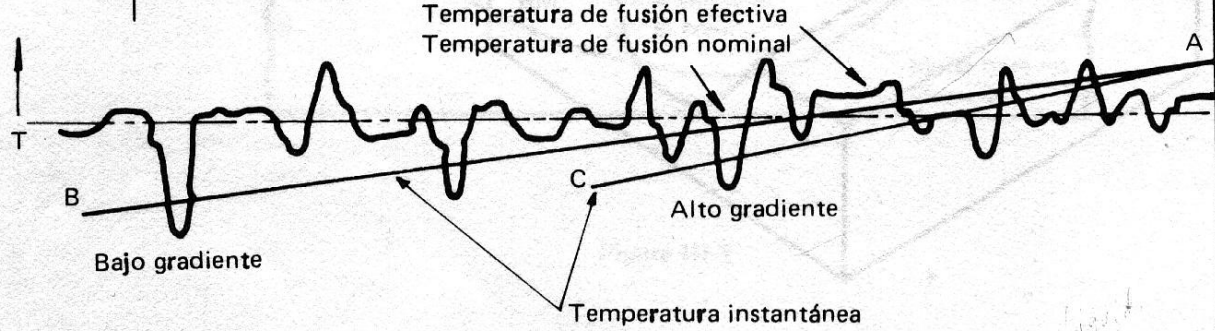
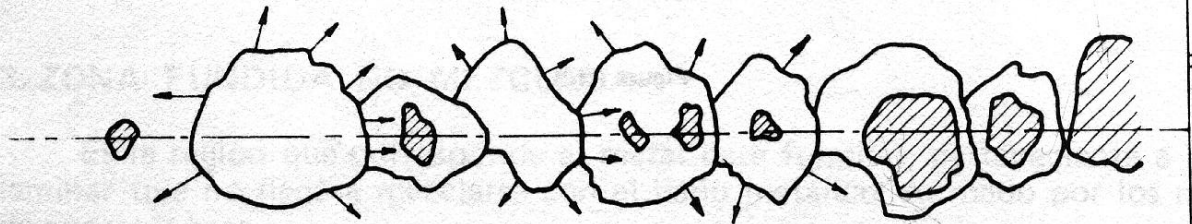
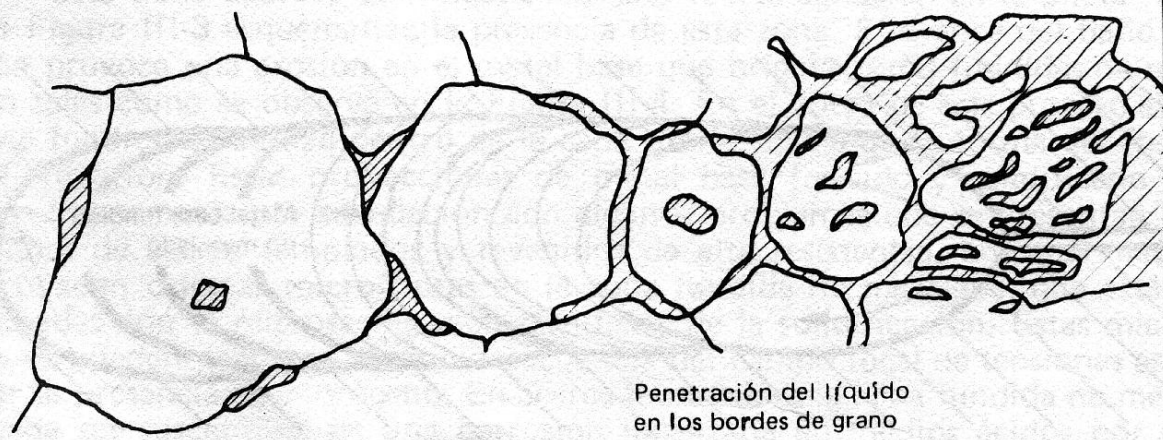
Línea de fusión
