Defeitos do metal de solda

Alguns dos defeitos que podem ocorrer no metal de solda são:

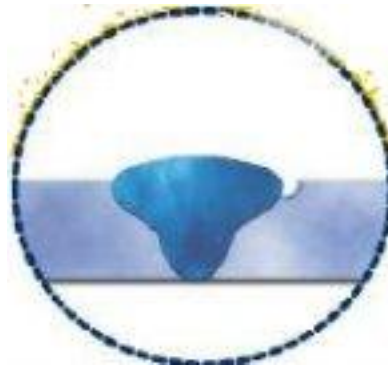
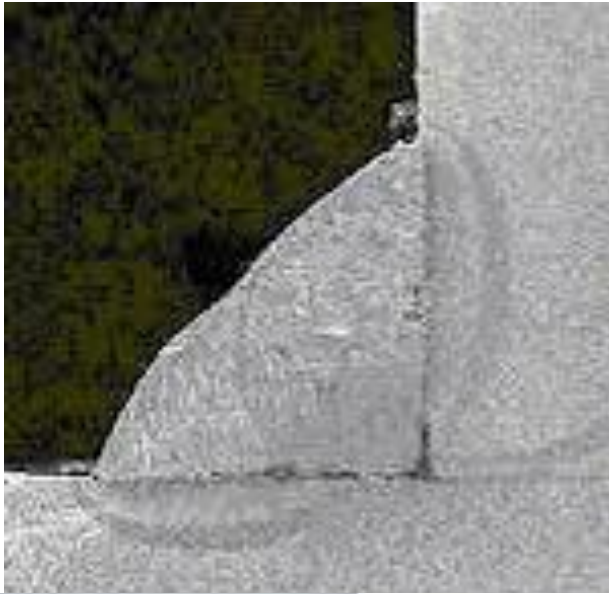
Falta de fusão

Esses são defeitos comuns fáceis de se evitar. A causa pode ser uma corrente de soldagem muito baixa ou uma velocidade de soldagem inadequada.
